RESOLUÇÃO DE PROBLEMA DE FALTA DE FUSÃO DE UM CORDÃO DE SOLDA ATRAVÉS DE METODOLOGIA A3

2 - APRESENTAÇÃO E SOLUÇÃO DO PROBLEMA COM METODOLOGIA A3 – ESTUDO DE CASO

Em agosto de 2017, em uma empresa do ramo automobilístico, ocorreu uma falha de um lote de peças gerando um alto custo com refugo. Tratava-se de um cordão de soldagem com falta de fusão e este cordão não era passivo de retrabalho pelas normas do cliente.

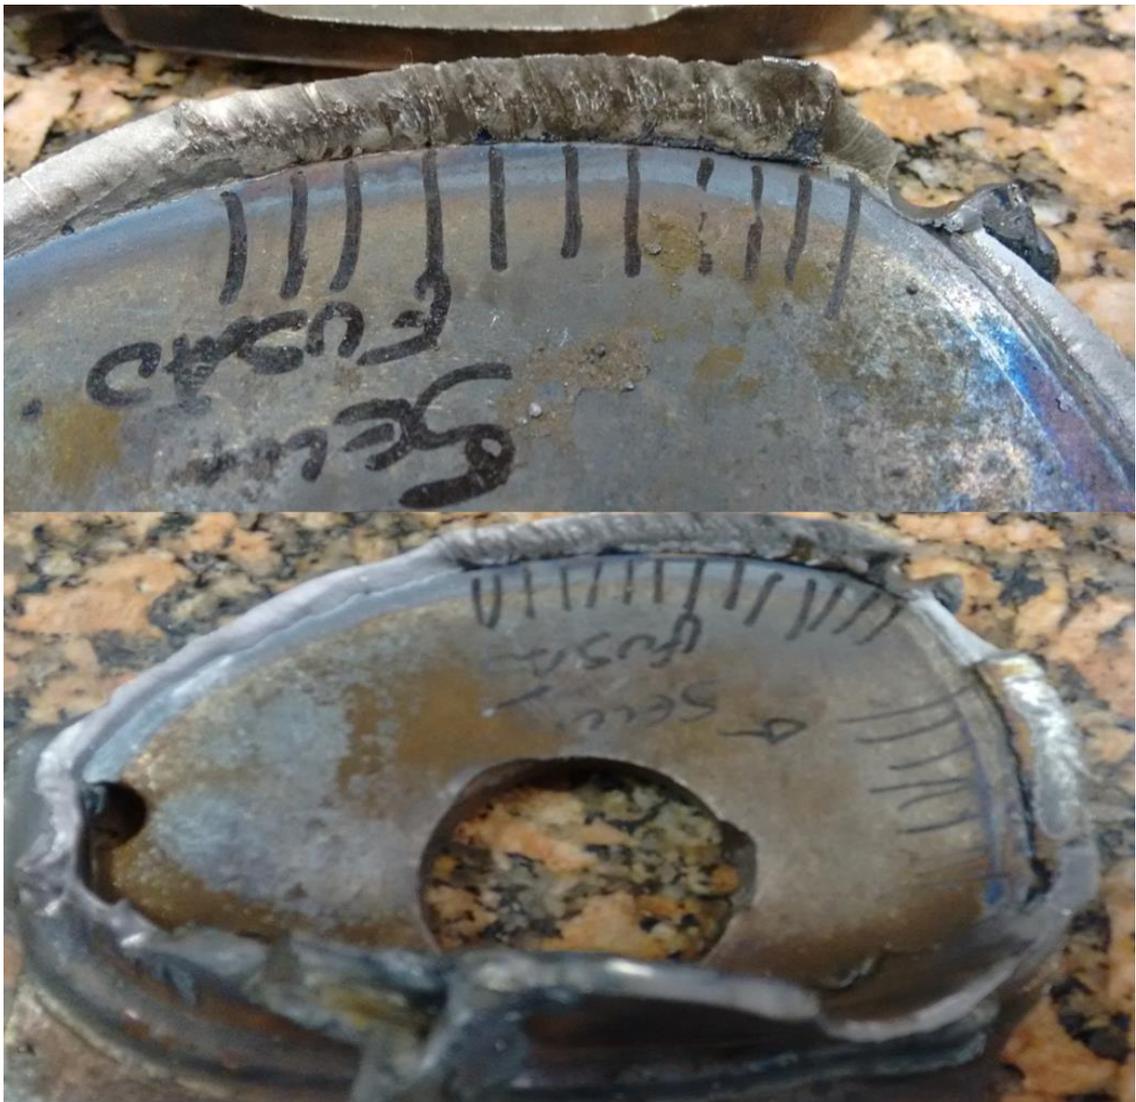
Figura 4 – Foto da flange com falta de fusão
Fonte: Autoria própria

Qual é a anomalia? Falta de fusão/solda rasgada nos cordões de solda da flange.

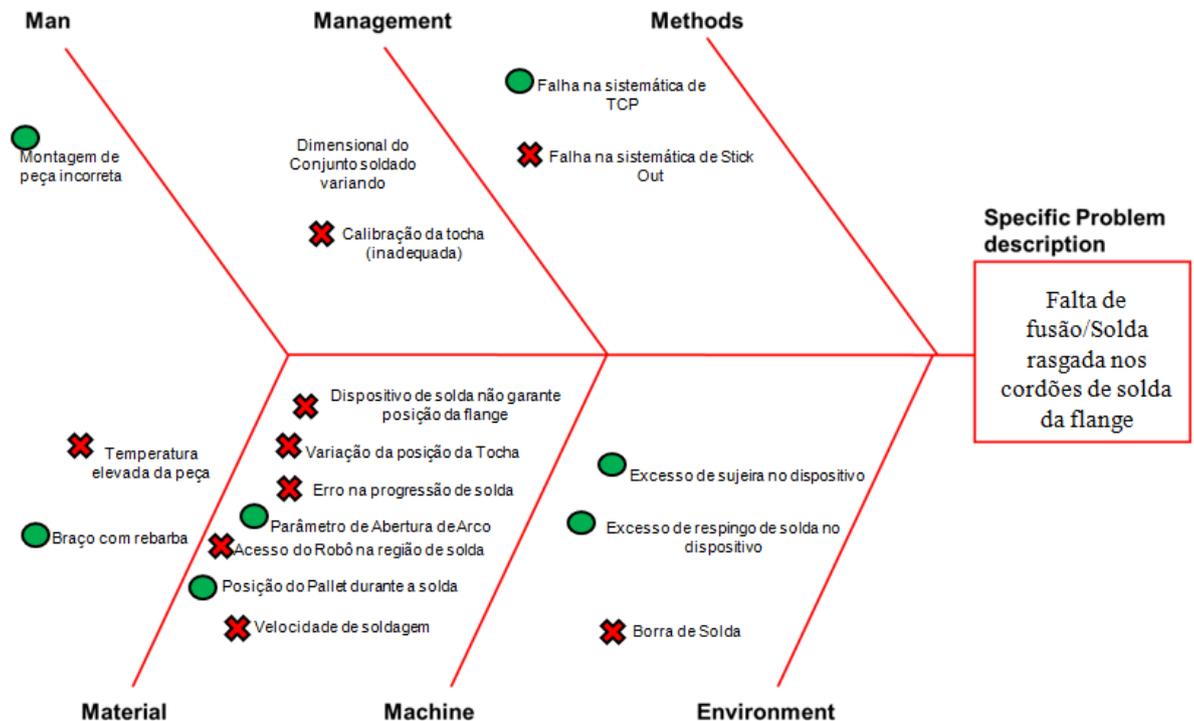
Figura 5 – Diagrama de ISHIKAWA

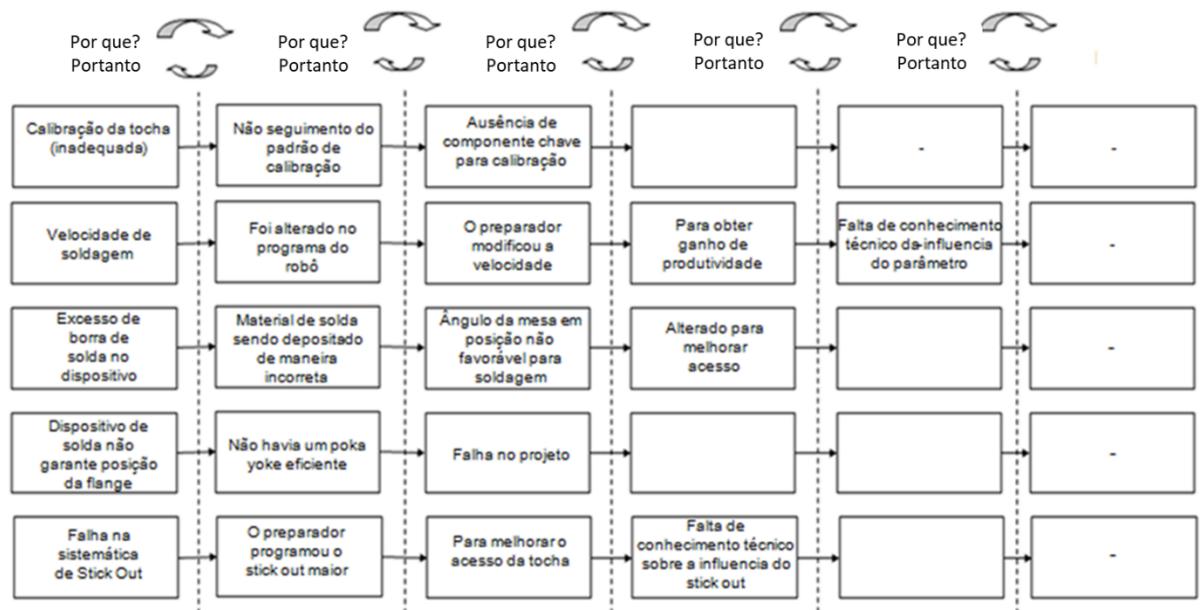
Figura 6 – 5 por quês
Fonte: Autoria própria

PROBLEMA	Ação	Status
Calibração da tocha inadequada	Compra do equipamento adequado	Realizado
	Elaborar instrução de trabalho para calibração	Realizado
	Treinamento do responsável pela atividade	Realizado
Excesso de borra de solda no dispositivo	Alteração do posicionamento da tocha no momento da soldagem de empurrada para puxada.	Realizado
	Mudança do ângulo da mesa durante a soldagem	Realizado
Velocidade de soldagem inadequada	Mudança da velocidade de soldagem conforme carta de parâmetros definida	Realizado
	Restringir acesso a alteração de velocidade de soldagem	Realizado
Stick-out não segue padrão	Treinamento operacional para correção de stick-out	Realizado
	Revisão de todas as soldas para garantir stick-out definido	Realizado
Falta de acesso com o robô para realizar a soldagem de forma adequada	Mudança no conceito dos grampos de fixação da peça na mesa garantindo a correta soldagem	Realizado

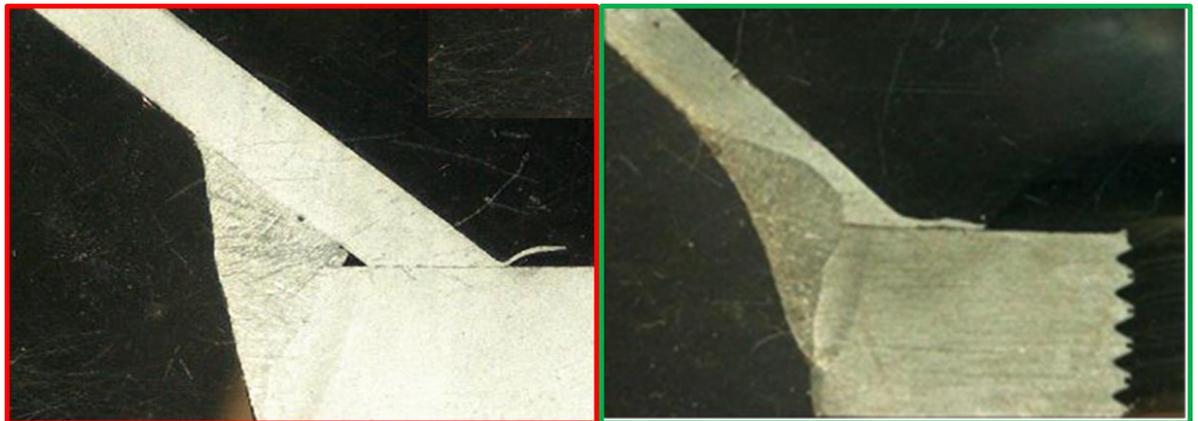
Figura 9 – Foto de um teste macrográfico antes (com falta de fusão) e depois (sem defeito)

Após a implementação dos itens do plano de ação, foi possível observar que o refugo referente a solda da flange rasgada e falta de fusão zerou. Não teve-se mais recorrência deste item. Portanto as ações definidas atacaram a causa raiz e o problema foi resolvido.
