## FISSURAS EM REVESTIMENTOS DE FACHADA: ESTUDO DE CASO NO CONDOMÍNIO LAS VEGAS SALVADOR-BA

**Resumo:** *Os revestimentos de fachada nem sempre recebem uma atenção equivalente à sua importância. Isso faz com que, no decorrer do tempo, surjam as fissuras, que deixam as fachadas com aspecto desagradável, trazendo desconforto visual para moradores e visitantes da cidade, bem como podem vir a comprometer a edificação no que diz respeito à estanqueidade, ao isolamento acústico, isolamento térmico e a regularização da superfície em questão. O objetivo geral deste trabalho foi analisar as causas do surgimento de fissuras em revestimentos de fachada. Procurou-se, nesse intento, definir e descrever os diversos tipos de fissuras observadas na construção civil e, particularmente, nos revestimentos de fachadas; verificar os fatores causadores dessas fissuras. No desenvolvimento deste trabalho utilizou-se como metodologia a revisão literária e o estudo de caso, por meio do qual foram analisadas as manifestações patológicas que interferem nos revestimentos argamassados das fachadas de quatro edifícios residenciais com múltiplos pavimentos, situados em Salvador-BA. A pesquisa permitiu concluir q

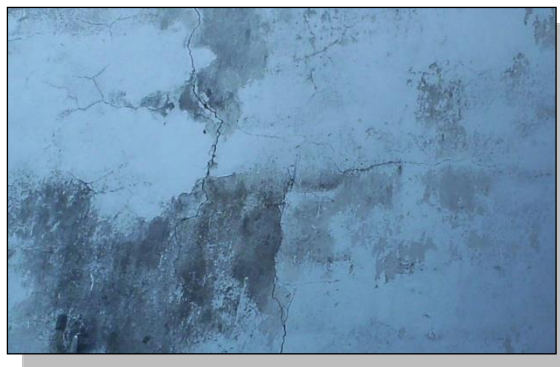
Figura 1 – Fissuras em revestimento de fachada.

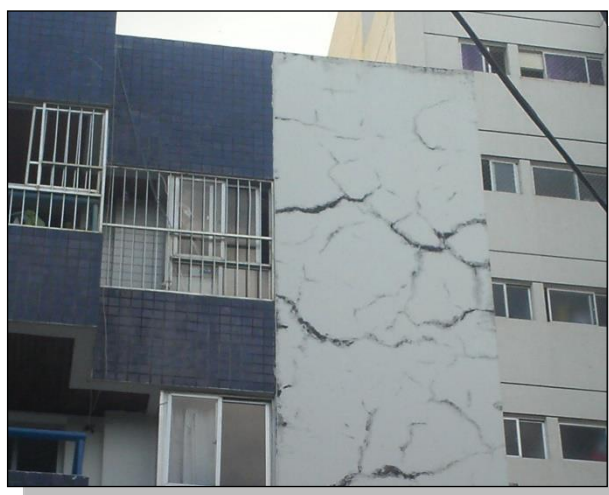
Figura 3 – Fissuras superficiais.

Na Figura 3, podem-se notar fissuras de origem superficial caracterizadas por apresentarem pequena abertura e um desenvolvimento mapeado, sugerindo a formação de poligonais fechadas.

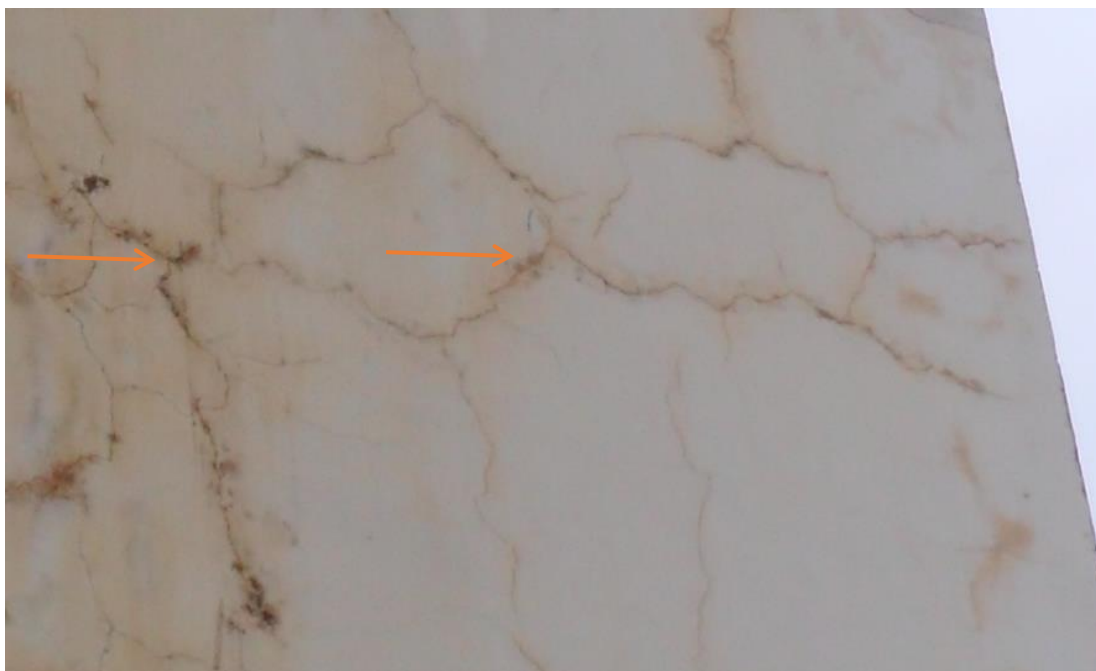
Figura 5 - Fissuras descontínuas em forma de mapas, localizadas no edifício D.

A retração da argamassa, que origina fissuras, conforme aparecem na Figura 5, de acordo com Baumgart (2018), ocorre devido à dosagem inadequada da argamassa ou concreto, da ausência de cura, principalmente na ocorrência de vento e calor excessivo, emprego de areia inadequada e ou contaminada e tempo insuficiente de hidratação da cal eventualmente utilizada.

O caso possui duas alternativas de correção: a primeira seria a substituição do revestimento argamassado, com um custo mais elevado; e, a segunda, mais paliativa, seria a execução da vedação das fissuras existentes e realizar posteriormente um acabamento de pintura da fachada com um custo mais baixo.

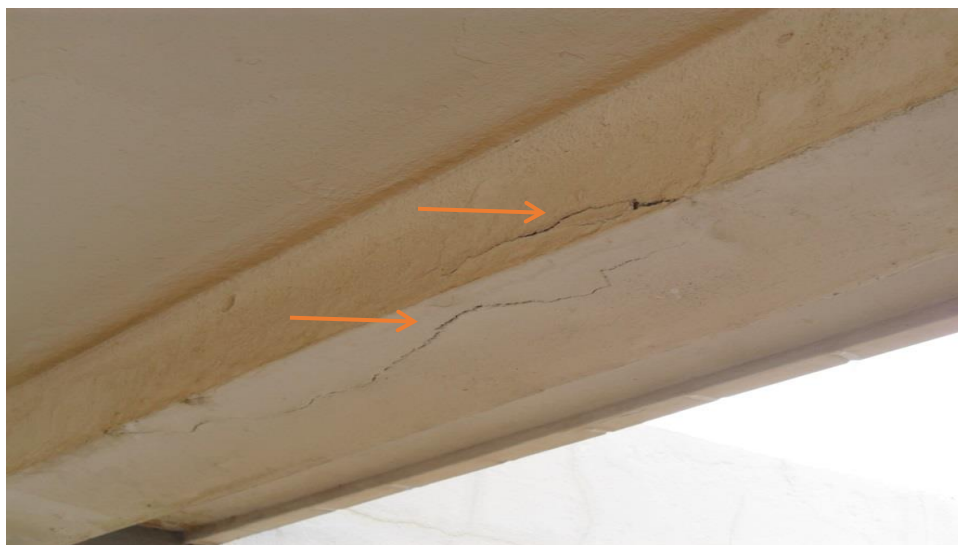
Observa-se, na Figura 6, as fissuras aqui denominadas tipo 2. Nota-se que a camada de revestimento se destacou, tendo como causa mais evidente a corrosão da armadura da viga, provocada pela penetração de umidade de precipitação, junto com a possibilidade de uma má execução, deixando a camada de cobrimento da armadura com espessura insuficiente para sua proteção, não devendo se desprezar também a ação do salitre, pela proximidade do mar. Pode-se determinar que a origem dessa manifestação patológica encontra-se em falha construtiva ou ação do sal que nessa área é muito intensa.

Figura 6 - Destacamento do revestimento da viga, localizada na portaria do condomínio.

Para casos como o retratado pela Figura 6, Lichtenstein (1986 apud SILVA, 2007) aconselha que se avalie, inicialmente, a alternativa de reparo menos onerosa a fim de eliminar a causa do problema, ou seja, acabar com o agente causador da manifestação patológica, que nesse caso específico é a umidade.

No que tange a corrosão de armaduras, Silva (2007) atribui esse fenômeno à combinação de três elementos: água, oxigênio e a diferença de potencial na armadura. Desse modo, o autor indica que a primeira medida a ser tomada consiste em buscar a redução da incidência de umidade na região para, posteriormente, tratar os efeitos decorrentes da causa. Para o caso ilustrado, se deveriam reparar as armaduras corroídas, substituir o revestimento argamassado de fachadas (RAF), eliminar os microorganismos<sup>4</sup> e executar a pintura. Todavia, o mencionado autor alerta que, sem eliminar a umidade, qualquer ação reparativa será apenas paliativa.

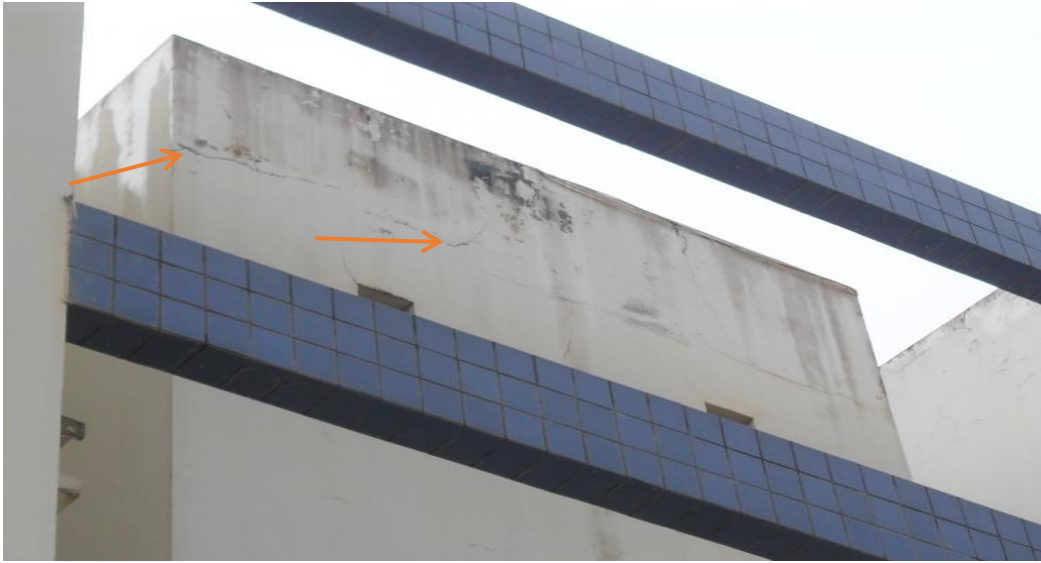
Figura 7 - Fissura na interface da platibanda com a laje de cobertura, localizada na fachada principal do Edifício A.

A fissura retratada na Figura 7 tem origem na deformação estrutural do edifício e apresenta espessura e profundidade significativa; podem mostrar orientação bem definida (oblíqua, vertical ou horizontal).

Como alternativa de reparo para esse tipo de manifestação patológica existe a criação de uma junta de dilatação (Figura 9), que permite a movimentação da estrutura quando ocorrer a dilatação pelo aumento da temperatura. Uma boa forma de minimizar a dilatação seria a abertura de juntas no piso e a aplicação de piso em tonalidades claras, absorvendo menos radiação solar, conseqüentemente, aquecendo menos.

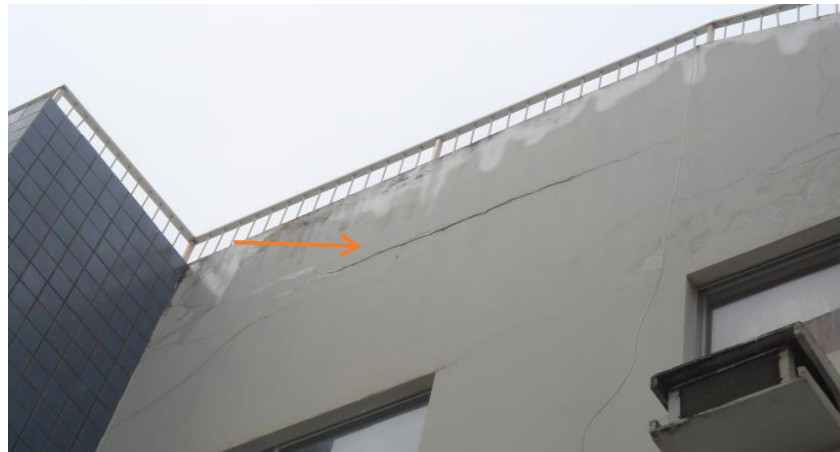
Figura 8 - Fissura horizontal da interface da platibanda com a cobertura, localizada na fachada lateral do Edifício A.

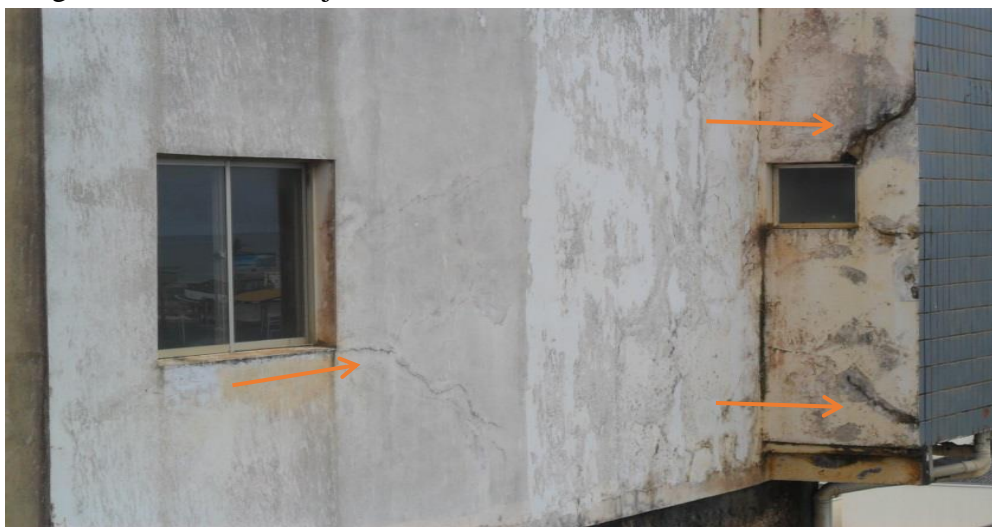
Figura 10 - Cantos das janelas com fissuras, fachada lateral do Edifício D.

O diagnóstico mais provável para a aparição dessas fissuras é a inexistência ou ineficiência das vergas e contravergas, que, na definição de Brito (2017), são elementos estruturais presentes na alvenaria que funcionam como pequenas vigas para a distribuição de cargas e tensões em vãos como portas e janelas. De acordo com este mesmo autor, as vergas ficam na parte superior de toda porta, janela ou qualquer outra abertura, enquanto a contraverga fica na parte inferior de janelas ou outro tipo de abertura que necessite da colocação de um peitoril.

Desse modo, pode-se determinar que a origem da manifestação patológica deu-se por falta ou falha de um projeto específico que deveria ter previsto as vergas e contravergas.

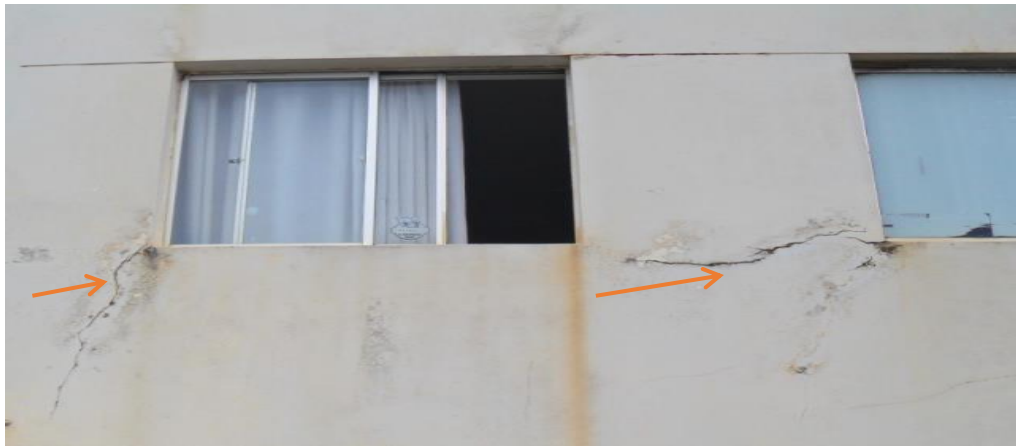
Figura 12 - Fissuras aparentes na parte inferior.

Silva (2007) sugere como primeira alternativa para os casos retratados pelas figuras 12 e 13 a execução ou a substituição da contraverga. Todavia, o autor salienta que a relação custo benefício não é vantajosa, haja vista que essas fissuras não oferecem riscos graves ao edifício, ou à estabilidade da estrutura. De acordo com este autor, o maior dano que esse tipo de fissura pode causar é possibilitar o acesso “de água de precipitação para o interior da parede, gerando bolhas de vapor de água ou umedecendo a face posterior da parede pelo lado interno da edificação”. A segunda alternativa sugerida por este mesmo autor é a realização do serviço externo de impermeabilização da fissura, a fim de impedir que a água de precipitação penetre na parede.

O importante é que se busque solucionar corrigir o problema conseguindo maiores benefícios com os menores custos possíveis. Ante o exposto, propõe-se fazer a correção necessária por meio da impermeabilização das fissuras. Thomaz (1992 apud SILVA, 2007) observa que as fissuras podem ser tratadas abrindo-as em forma de “v” com uma ferramenta

específica, limpando seu interior para remover os resíduos da escarificação e injetando-se um selante flexível na abertura.

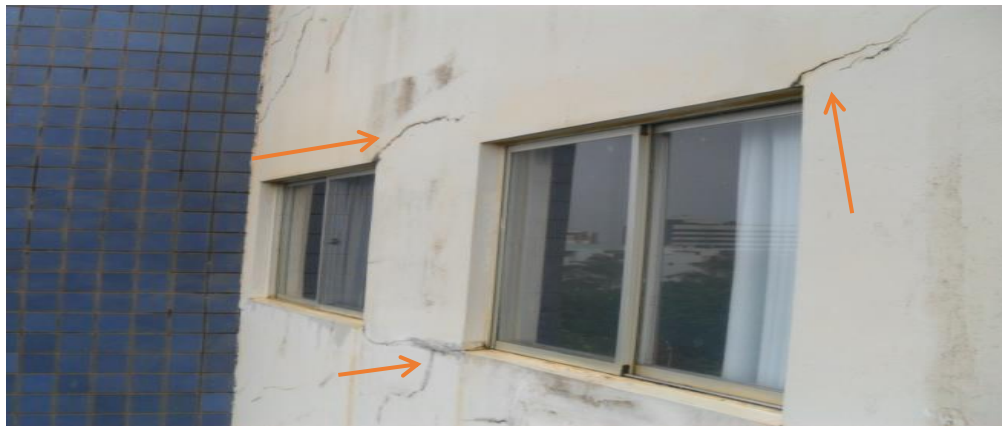
Figura 13 - Fissuras aparentes na parte superior das janelas, fachada principal do Edifício C.
