Avaliação de Amortecedores Veiculares Remanufaturados Segundo Alguns Critérios da Norma ABNT NBR 13308

Luciano Pisanu^{1*}, Lilian L. N. Guarieiro¹; Ailton B. J. Soares¹; Matheus de O. Barreto¹; Raphael F. Rezende¹; José Roberto Turrini²

¹Faculdade Senai Cimatec, Salvador – BA

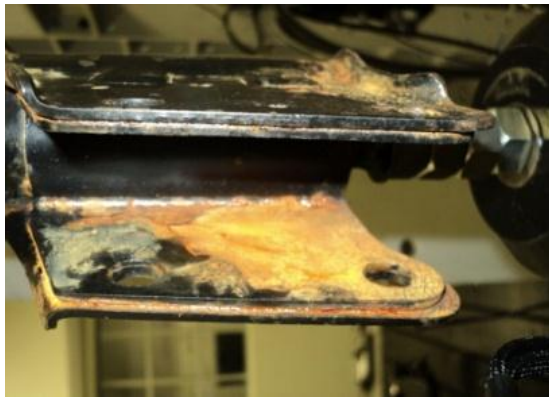
Figura 3. Fotos de algumas amostras de amortecedores utilizados no ensaio de resistência a corrosão. (a) amostra REC 1; (b) amostra REC 3; (c) amostra N4.

Contudo, as amostras de amortecedores reconicionados podem ser observados resultados significativos quanto a resistência a corrosão. Assim, as amostras REC 1 (Figura 3a) e REC 4 apresentaram formação de produtos de corrosão de forma mais intensa na borda da peça, com um avanço de corrosão em torno de 3 mm. Nas regiões soldadas da amostra REC 3 (Figura 3b), o processo de corrosão foi semelhante ao ocorrido nas bordas, sendo que o avanço de corrosão nesta região ficou em torno de 8 mm. Apesar das amostras de amortecedores novos serem menos atacadas pela corrosão, nenhum dos amortecedores foi aprovado segundo requisitos deste item da norma.

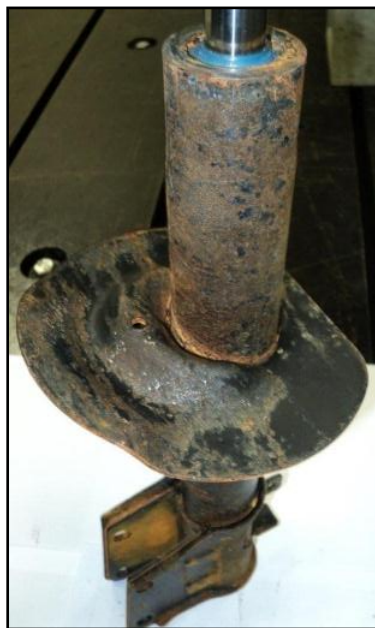
(c)

Através dos resultados obtidos no ensaio de resistência a corrosão pode-se destacar que, para os amortecedores novos (N1; N2; N3 e N4) no cordão de solda não foram observados processo de corrosão, apenas alguns pontos de corrosão no topo da haste metálica, sem interferência no curso de atuação. As amostras novas apresentaram formação de produtos de corrosão, porém bem menos intenso que as amostras recondicionadas, caracterizando melhor proteção do revestimento (processo de pintura e acabamento superficial). A Figura 3 apresenta fotos de algumas amostras, onde pode ser observado o efeito da corrosão nas amostras remanufaturadas (Figuras 3a e 3b) e em uma amostra de amortecedor novo (Figura 3c).

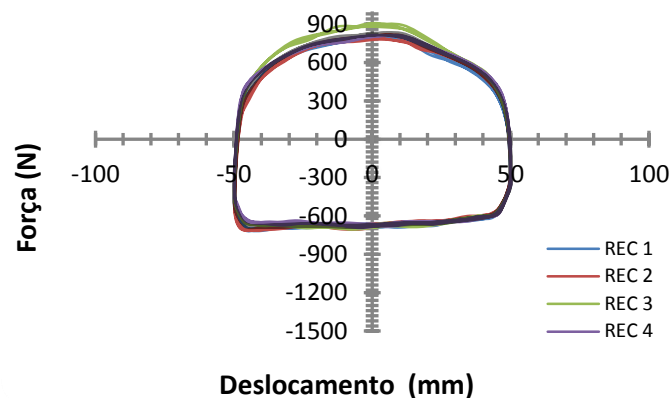
Figura 4. Comparativo dos resultados obtidos no ensaio de bloqueio hidráulico a 30 °C para as amostras reconicionadas.

Analisando as curvas de desempenho, presentes na Figura 4, podemos visualizar a uniformidade das amostras REC 2, REC 3, REC 4 com valores em torno de 700N na compressão e 800N na extensão. A amostra REC 1 apresentou um comportamento similar as outras amostras remanufaturadas na fase de compressão e um pico próximo a 900N na fase de extensão (tração).

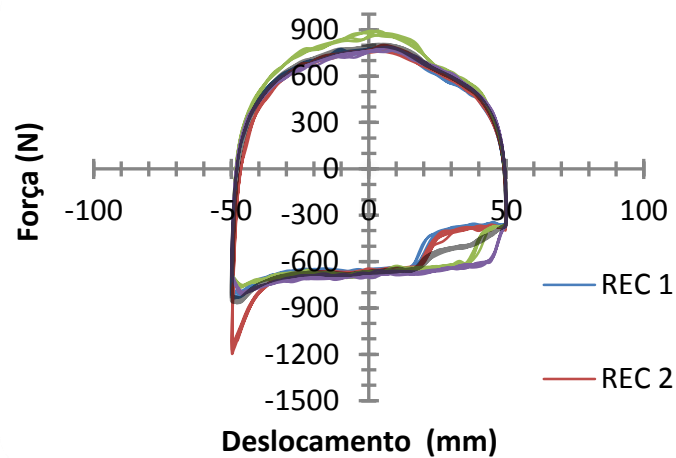
Figura 5. Comparativo dos resultados obtidos no ensaio de bloqueio hidráulico a 60 °C para as amostras recondicionadas.

Na análise das curvas a 60° C pôde-se observar que as amostras REC 1 e REC 2, nesta condição, obtiveram um desempenho similar, sendo que no início da fase de compressão ambas as amostras apresentaram um resultado de força próximo a 400 N com progressão para 700 N, a partir da posição de 20 mm (Figura 5). Tais resultados sugerem a ocorrência de uma bolsa de ar no início da compressão e, conseqüente, início da formação de um pico no final desta fase. A amostra REC 3 teve comportamento similar, porém com aumento da força de compressão a partir da posição 40mm. Entretanto a amostra REC 4 obteve um comportamento mais estável, quando comparado à operação normal de um amortecedor. Nesta temperatura pôde ser observado claramente a ocorrência de bloqueio hidráulico na amostra REC 2 e início de formação do pico nas demais amostras remanufaturadas.

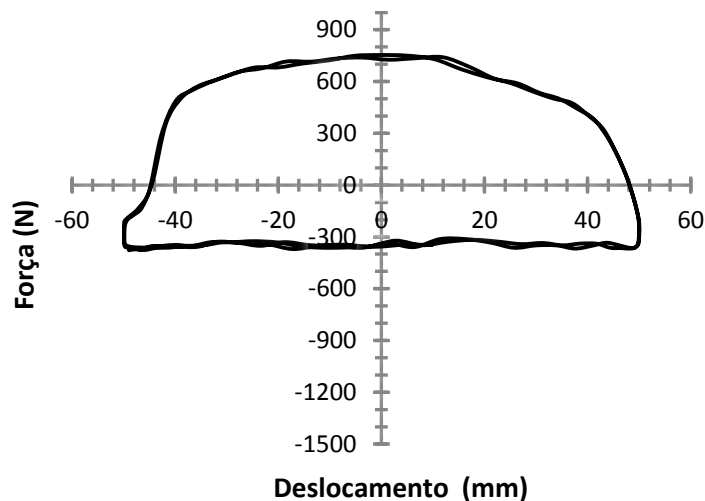
Figura 6. Curva obtida no ensaio de bloqueio hidráulico a 90°C para a amostra REC 1.

O resultado obtido no ensaio de bloqueio hidráulico a 90° foi discutido somente para a amostra REC 1, pois foi a única que atingiu a temperatura solicitada sem rompimento do selo. Assim, através da Figura 6, pode-se observar que a amostra REC 1 apresentou perda notória de desempenho a 90°C e apresentou vazamento de óleo, devido ao rompimento do selo na mesma temperatura aos 19 min e 37 s corridos do ensaio.

Dessa forma, analisando os dados ilustrados na Figura 6, pode-se notar uma perda de 350N na compressão e uma perda menos significativa na extensão em torno de 150N. As demais amostras de amortecedores remanufaturados obtiveram o seguinte comportamento:

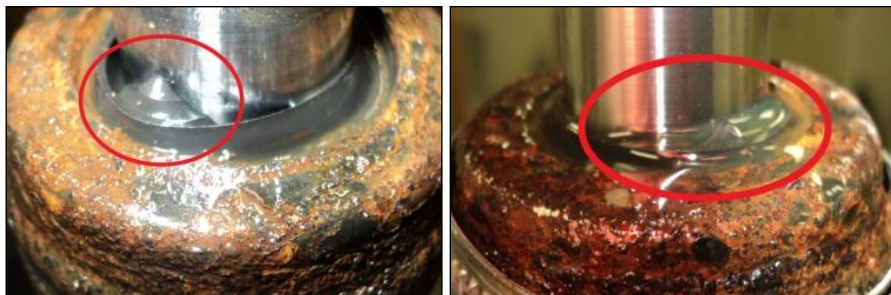
- REC 2 - vazamento de óleo devido ao rompimento do selo à 74°C e aos 10 min 46 s de ensaio;
- REC 3 - vazamento de óleo devido ao rompimento do selo à 83°C e aos 14 min 57 s de ensaio;

- REC 4 - vazamento de óleo devido ao rompimento do selo à 85°C e aos 17 min 04s de ensaio.

Figura 7. Foto das amostras REC 1 e REC 2 onde está em destaque (vermelho) o rompimento do selo de vedação.

No item 9 da norma ABNT NBR 13308 (Ensaio de verificação do bloqueio hidráulico) todas as amostras de amortecedores remanufaturados foram reprovadas. Uma causa que geralmente leva a esta ocorrência é o excesso de óleo adicionado no amortecedor durante a montagem, fato comum a empresas reconcondonadoras que muitas vezes não possuem um controle estatístico do volume a ser inserido em cada modelo de amortecedor. A consequência do excesso de óleo na câmara do amortecedor acentuasse com o aumento de temperatura a que o amortecedor é submetido ocorrendo à expansão volumétrica e o rompimento do selo. Outro fato bastante comum entre estas empresas é o tipo de óleo utilizado no reabastecimento, cuja viscosidade nem sempre é levada em conta. Estas afirmações poderiam ser evidenciadas com estudos mais específicos nos amortecedores remanufaturados testados, onde além do cálculo do volume correto de óleo o estudo abrangeria a viscosidade correta para cada aplicação. Contudo, os amortecedores novos ensaiados apresentaram desempenhos satisfatórios no item, com atendimento aos requisitos desta norma.

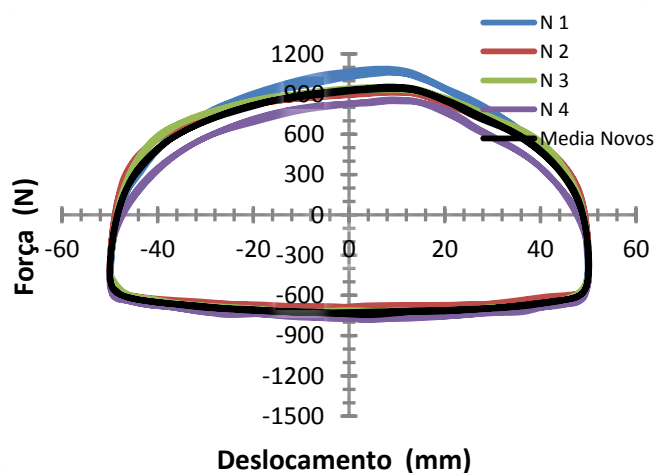
Figura 8. Comparativo dos resultados obtidos no ensaio de bloqueio hidráulico a 30°C para as amostras novas.

Nas amostras de amortecedores novos não foi observada uniformidade durante o teste de bloqueio hidráulico. As amostras N2 e N3 apresentaram comportamento similar, enquanto que a amostra N1 obteve um pico de 1100 N no final da fase de extensão e, a amostra N4 não ultrapassou 850 N. Na curva a 60° C (Figura 9) parte dos amortecedores novos apresentou uma pequena perda de desempenho no ciclo de extensão durante o ensaio. As amostras N1 e N4 sofreram uma perda em torno de 100 N e 200 N, respectivamente. As amostras N2 e N3 mantiveram praticamente o mesmo desempenho observado a 30°C (Figura 8). Para esta temperatura a força na fase de compressão praticamente não alterou.

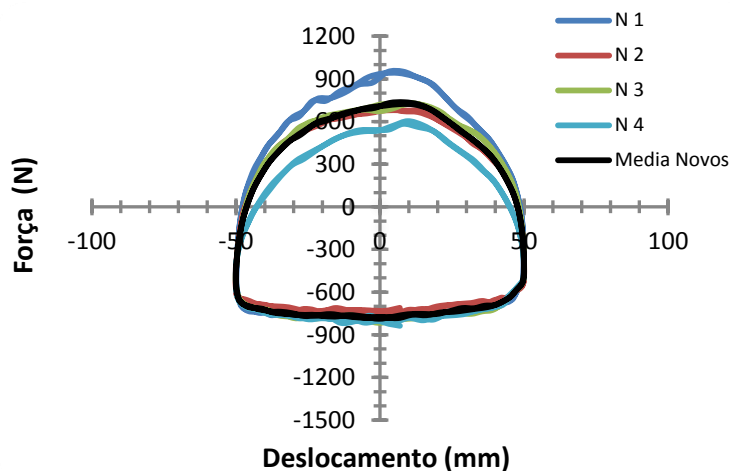
Figura 10. Comparativo dos resultados obtidos no ensaio de bloqueio hidráulico a 90°C para as amostras novas.

A execução dos ensaios de bloqueio hidráulico à temperatura de 90°C (Figura 10) ocasionou uma perda da força no final de extensão em torno de 350 N, quando comparada ao início do

teste a 30°C (Figura 8). A amostra N1 sofreu uma perda de força menor (~150 N) e as amostras N2 e N3 registraram maior uniformidade durante todo o teste com uma perda em torno de 100 N. Na fase de compressão, os resultados permaneceram estáveis e similares a curva para o ensaio de bloqueio hidráulico obtida para 30°C.
