FAILURE ANALYSIS IN ORTHOPEDIC IMPLANTS: ANGLED PLATE

Viana, J.D¹, Melo, P.S¹, Azevedo, J.B¹, Daltro, G.C²

ANÁLISE DE FALHA EM IMPLANTES ORTOPÉDICOS: PLACA ANGULADA

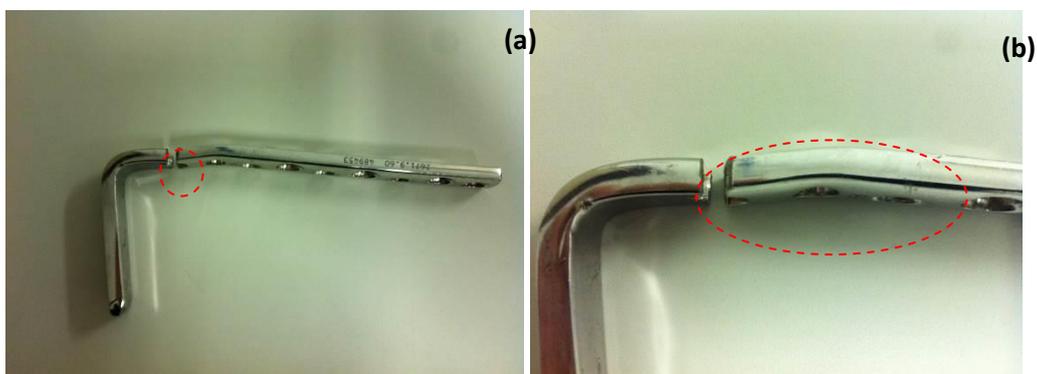
Para esse trabalho foi analisado a causa da falha prematura de placa angulada implantada em paciente após a evidência da falha do implante. A Figura 1 apresenta a localização da falha no implante analisado. A prótese é do tipo multicomponente, e a falha ocorreu em um dos orifícios de fixação do parafuso, próximo à curvatura da placa. Ainda foi possível observar uma deformação acentuada na região da falha (Figura 1-b).

Figura 1 – Aspecto do implante analisado.

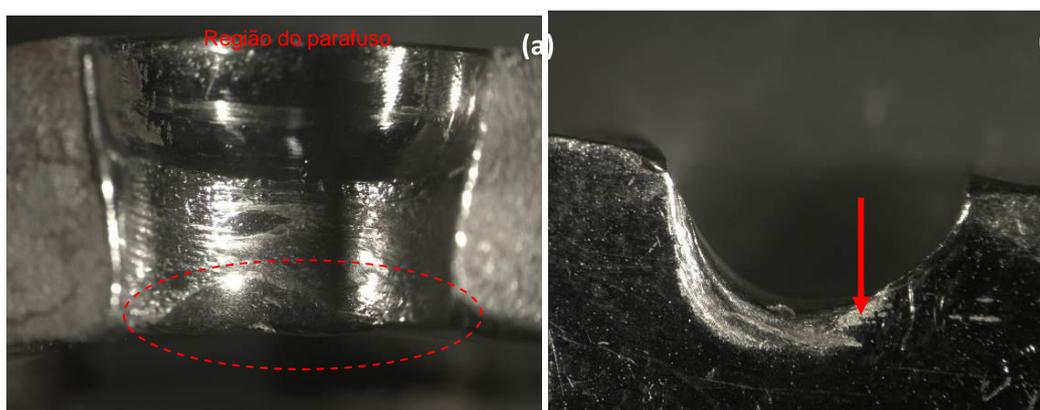
A presença de irregularidades na superfície aumenta a concentração de tensão e diminui drasticamente a resistência à fadiga de qualquer tipo de implante (Woolson et al., 1997). Na grande maioria de implantes e particularmente aqueles que contêm multicomponentes (parafusos e pinos), as regiões de concentração de tensões muitas vezes coincidem com áreas de fenda onde a corrosão localizada é mais provável (Wheller et al., 1971). Na Figura 2 (a e b) é possível observar imperfeições acentuadas na superfície da placa, aspecto não identificado nos demais furos. As imperfeições foram identificadas na superfície de contato com a cabeça do parafuso e na de contato com a fratura, sendo essa superfície com a imperfeição mais acentuada. Os resultados indicaram que a falha da placa ocorreu por um mecanismo desgaste-fadiga sob a ação de tensões nominais baixas. O início da falha pode ser identificado na Figura 3.

Figura 2 – Aspecto superficial da placa na região da falha.

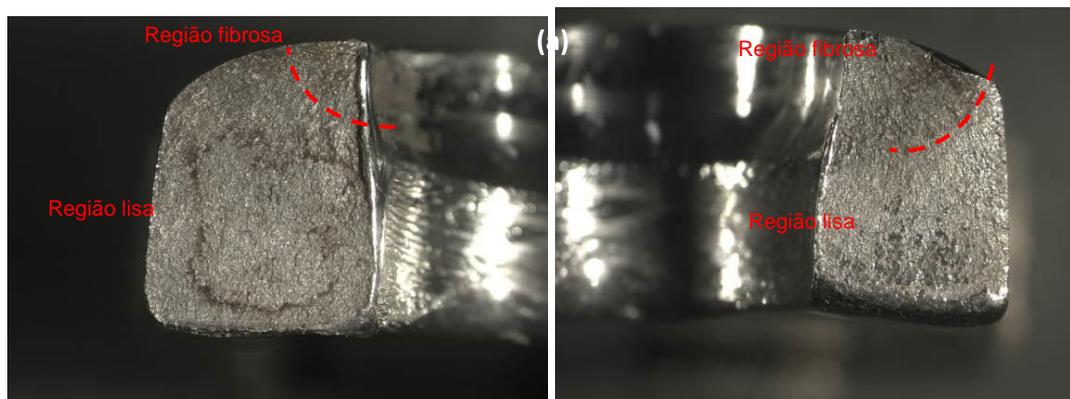
A superfície de fratura é composta por duas zonas distintas, sendo 90% da região plana e 10% da região fibrosa (Figura 3). Os detalhes das regiões planas mostraram estrias de fadiga, de, aproximadamente 0,6 mm de espaçamento. As linhas que delimitam a falha, confirmando o local de início da falha, que coincide com a região de

maior tensão proporcionada pelo aperto dos parafusos no momento do procedimento cirúrgico, associado a imperfeições superficiais do implante.

Figura 3 – Factografia da superfície de falha da placa angulada.

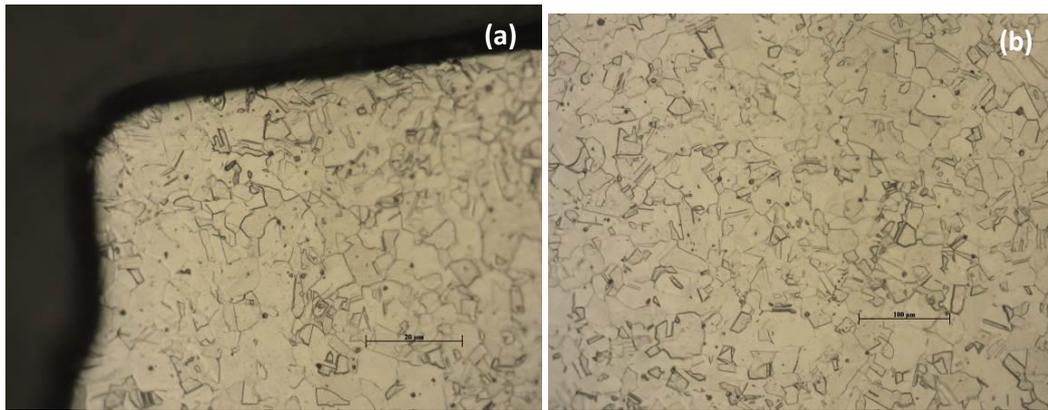
As microestruturas encontradas apresentam característica de um aço forjado, porém sem uniformidade de tamanho. Na região fibrosa da fratura, a microestrutura apresentou tamanho acima do permitido por norma (ISO 5832), que é um tamanho de grão 4. No meio da falha a microestrutura se estabeleceu com um tamanho inferior (Figura 4).

Figura 4 – Micrografia da placa angulada. Ataque eletrolítico (ampliação 200X).

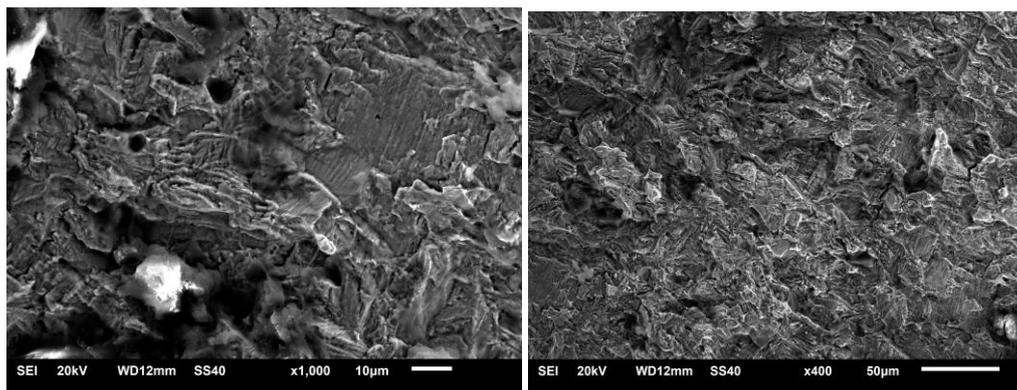
A Figura 5 evidencia a ocorrência de estrias por fadiga, localizadas na região fibrosa da falha, conforme mencionado anteriormente. Já na superfície mais externa da falha ou borda (início da falha) (Figura 6) foi possível localizar vários pontos de propagação de trincas, porém como região com um acentuado processo de amassamento. Esse fenômeno pode ter ocorrido devido ao longo tempo de permanência do implante no paciente após a falha prematura.

Figura 5 – Microscopia eletrônica de varredura da superfície fibrosa da falha.

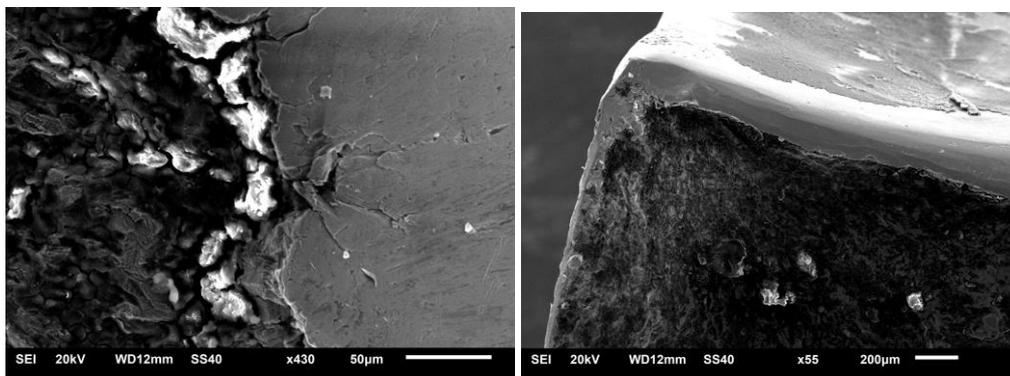
Figura 6 - Microscopia eletrônica de varredura da região de início da falha.
