CENTRO UNIVERSITÁRIO SENAI CIMATEC
PROGRAMA DE POS-GRADUAÇÃO STRICTO SENSO
GESTÃO E TECNOLOGIA INDUSTRIAL

INFLUÊNCIA DO TRATAMENTO TÉRMICO DE
RECUPERAÇÃO POR REVENIMENTO NA
QUALIFICAÇÃO DE UM PROCEDIMENTO DE
SOLDAGEM NO AÇO WB-36 FRAGILIZADO

Dissertação de mestrado apresentada ao Programa de Pós-Graduação Stricto Sensu da Faculdade Tecnologia SENAI CIMATEC como requisito parcial para a obtenção do título de Mestre em Gestão e Tecnologia Industrial

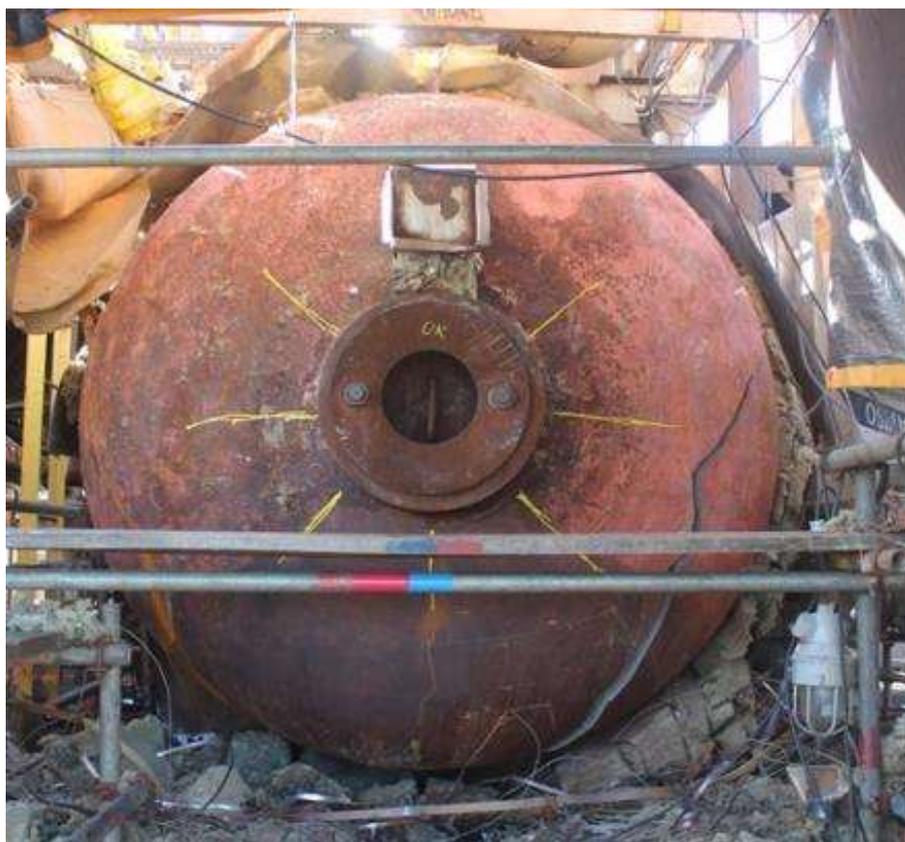
Durante uma parada para a manutenção do vaso de pressão acumulador de um forno, foi programada uma inspeção visual completa. Por fazer parte de um sistema que sofreu reparos que envolveram procedimentos de corte e soldagem, foi realizado um teste hidrostático no sistema a fim de aferir sua estanqueidade e confiabilidade. Durante a execução do teste o vaso falhou de forma catastrófica como pode ser visto nas Fotos 1 e 2.

Figura 1 – Vista frontal do equipamento, mostrando a trinca

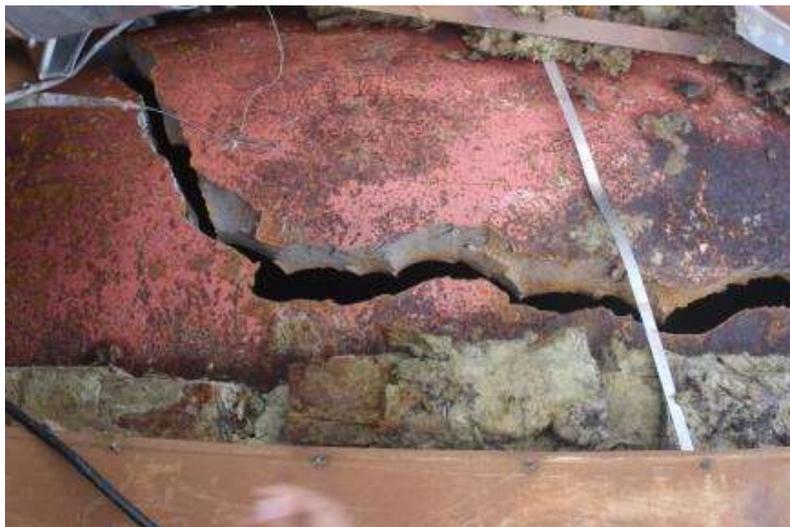
Figura 2 – Fratura na parte inferior do tampo do equipamento

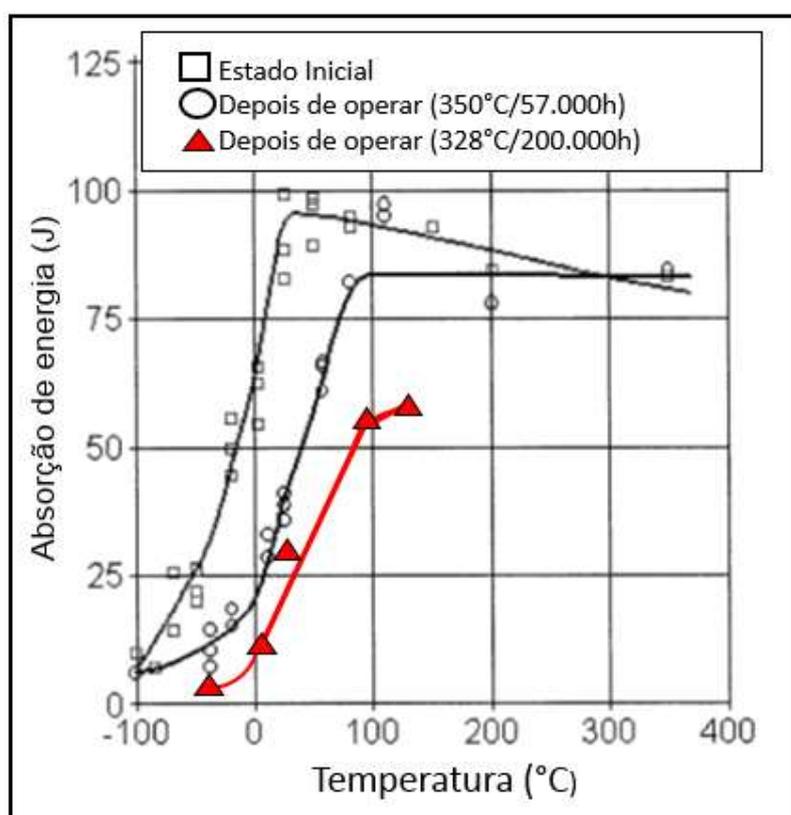
Os dados levantados comprovam que o material sofreu um processo de degradação das propriedades mecânicas pelo mecanismo de precipitação de compostos a base de cobre, ficando dessa forma mais susceptível a falha por fratura frágil em temperaturas próximas da ambiente.

Figura 25 – Plotagem dos valores obtidos no levantamento da curva de transição dúctil-frágil do material sob investigação (ALPETER & DOBMAN, 2000, adaptado pelo autor 2017)

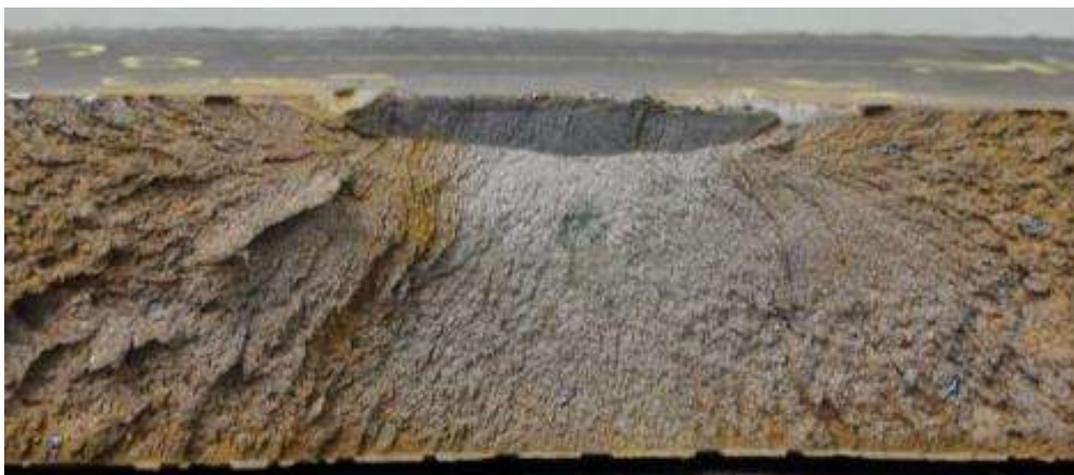
A propagação da trinca inicial durante a ruptura do tubulão mostra “rios” típicos de fratura frágil.

Figura 26 – Foto da região da trinca inicial. (próprio autor, 2015)

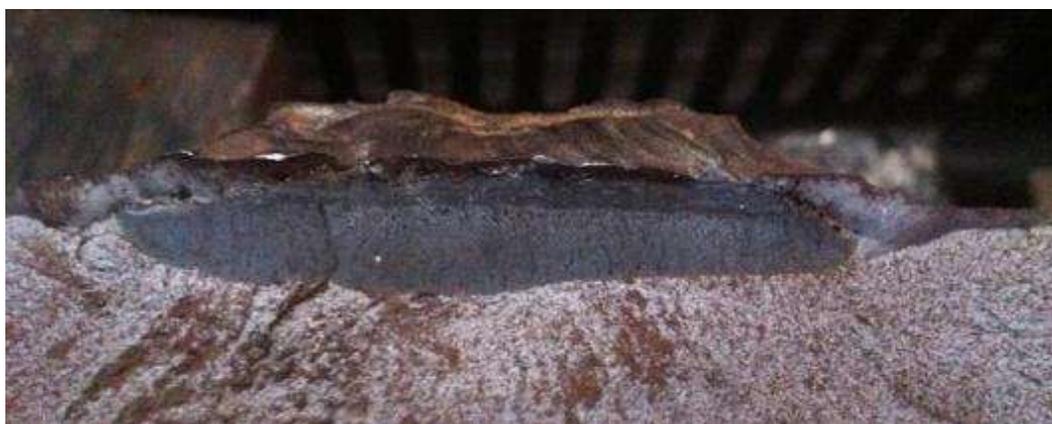
A Figura 27 mostra o detalhe da trinca inicial. Nota-se a trinca recoberta por óxido, aparentemente apresentando uma propagação inicial junto a superfície, com altura cerca de 1/3 da altura do restante da trinca. A propagação da trinca inicial, confirmando em detalhe o que foi verificado na Figura anterior, há indícios de “rios” típicos de fratura frágil.

Figura 27 – Trinca inicial em detalhe, outra metade da trinca em relação a Figura 26 (próprio autor, 2015)

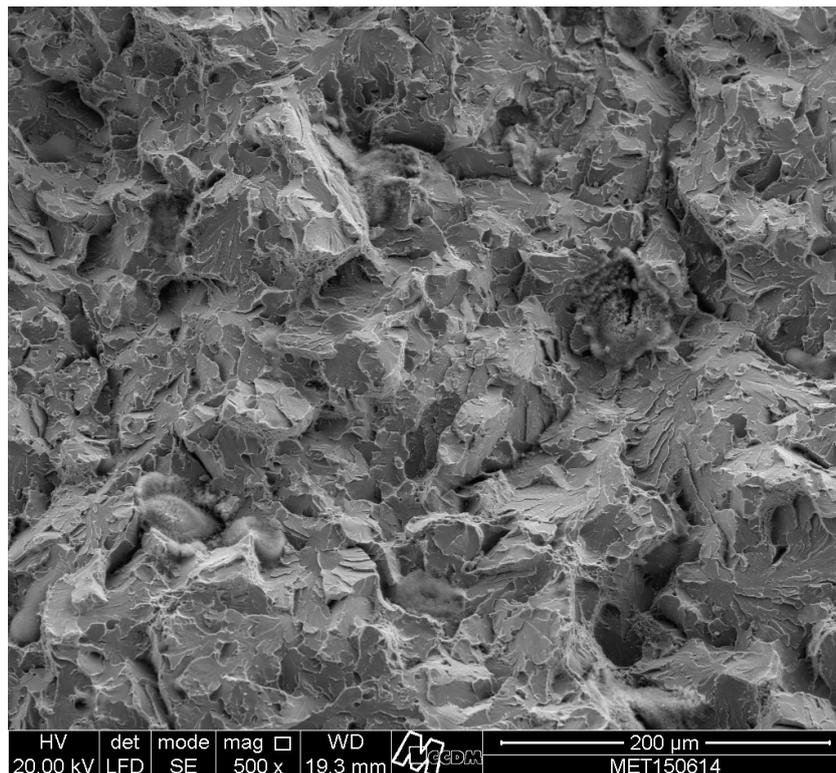
Para melhor caracterizar o mecanismo de dano que originou a trinca foi realizado análise com um microscópio eletrônico de varredura (MEV). As Figuras 22 e 23 mostram o aspecto da região de propagação da trinca inicial sendo o mesmo característico de fratura por clivagem, confirmando a fragilização do material.

Figura 28– Imagem da trinca inicial utilizando MEV (próprio autor, 2015)

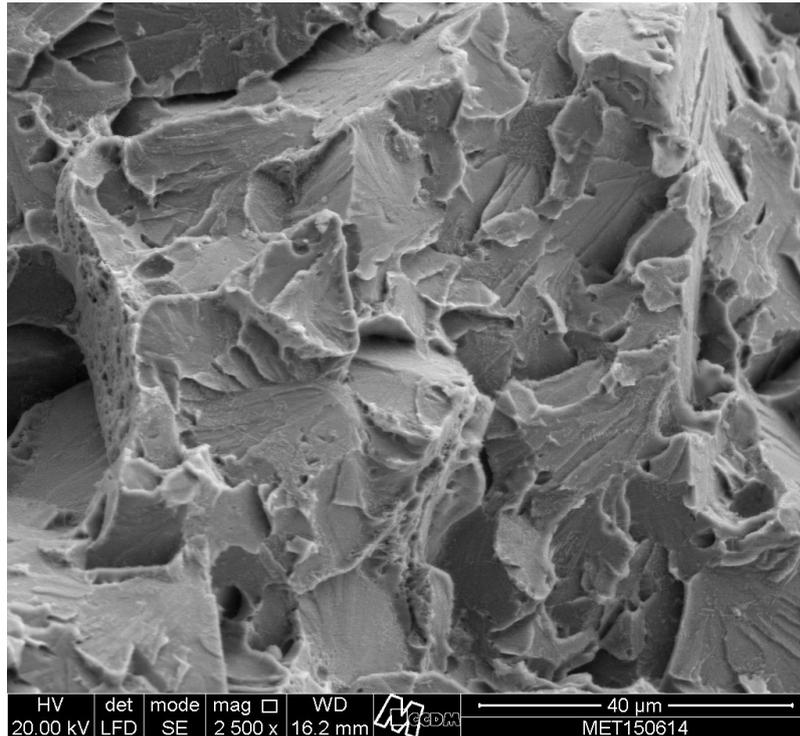
Foi feita uma tentativa de decapagem do óxido da trinca inicial de acordo com a especificação ASTM G1-05. A Figura 29 mostra o aspecto da região de propagação, evidenciando que o inibidor utilizado na decapagem foi eficiente, não havendo ataque da superfície. Entretanto, a região da trinca inicial, livre do óxido, conforme Figura 30, apresentou-se totalmente atacada pela própria oxidação da superfície, sendo impossível detalhar o mecanismo de crescimento da trinca inicial.

Figura 29 – Imagem no MEV da região de propagação após deca-pagem (próprio autor, 2015)

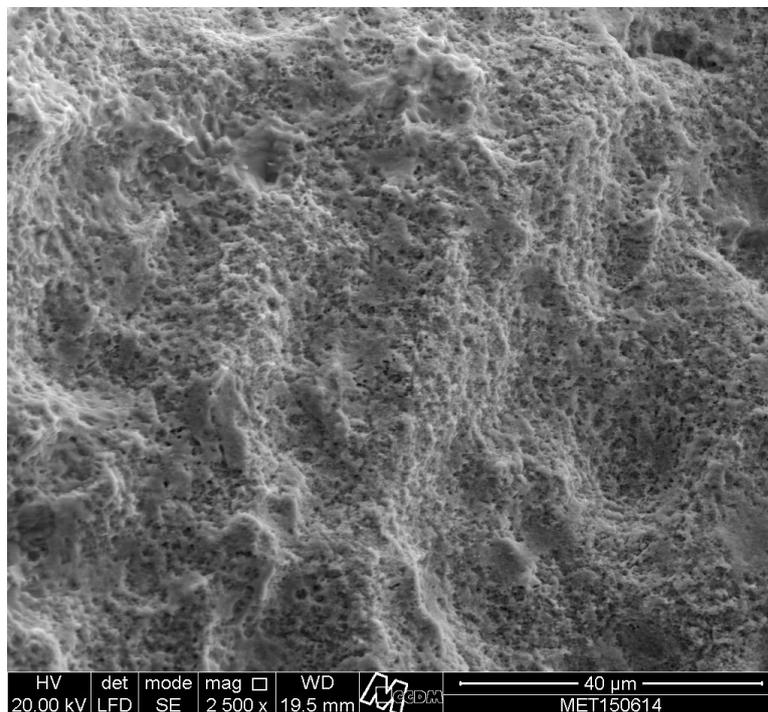
Figura 30 – Imagem do MEV mostrando os aspectos da superfície de fratura após deca-pagem (próprio autor, 2015)

Entretanto, o aspecto da outra superfície da fratura, mostrado na Figura 30, indica que a pré-trinca ocorreu em duas etapas, primeiramente junto à superfície, uma trinca de aproximadamente 2 mm de profundidade se desenvolveu, provavelmente como trinca a frio durante ou logo após a soldagem, e após isso, constata-se que essa trinca inicial estava crescendo, provavelmente por mecanismo de corrosão assistida por tensão (SAC) até a profundidade final encontrada, quando ocorreu a fratura do equipamento durante o ensaio hidrostático.

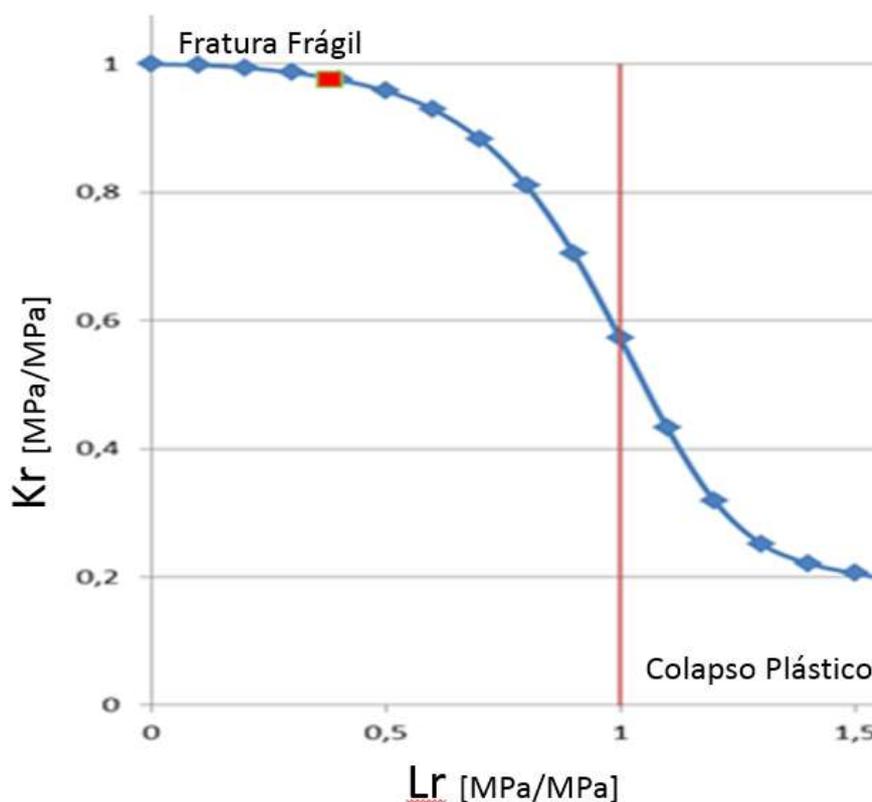
Foram realizados cálculos para estimar a pressão de rompimento do vaso considerando os valores obtidos nos ensaios mecânicos e os valores dimensionais da descontinuidade iniciadora do rompimento através do Código ASME FFS 1 (2007) Errata (2009). Conforme pode ser visto no diagrama FAD apresentado na Figura 31 (diagrama utilizado para avaliação de fraturas em componentes estruturais), a situação de fragilidade do material e o intensificador tensão presentes foram suficientes para causar o rompimento na pressão alcançada durante a execução do teste de pressão. O eixo vertical do FAD (K_r) representa a razão entre o fator de intensidade de tensão aplicado e a tenacidade à fratura do material. O eixo horizontal (L_r) representa a razão entre a tensão aplicada e a tensão de referência. A estrutura falhará por colapso plástico quando $L_r = 1$ e falhará de forma frágil quando $K_r = 1$

Figura 31 –Diagrama FAD representando a tensão do material em estado frágil durante o teste de pressão e tamanho de intensificador de tensão (próprio autor, 2015)

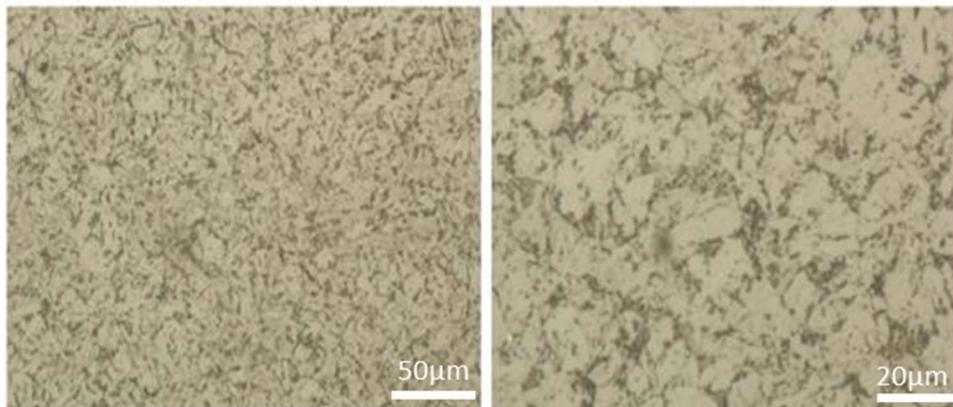
Foi também realizado o registro micrográfico da amostra em seu estado original (envelhecida metalurgicamente) conforme mostrado na Figura 33, esse exame foi realizado antes de qualquer um dos tratamentos térmicos. A mesma apresentou uma microestrutura de grãos provavelmente bainíticos em fundo ferrítico e carbonetos aglomerados, condizente com a composição química e tratamento térmico previsto originalmente, sem qualquer indício visual que pudesse caracterizar fragilidade.

Figura 33 – Ensaio de micrografia mostrando o material em seu estado envelhecido com 200x e 500x respectivamente. (próprio autor, 2016);

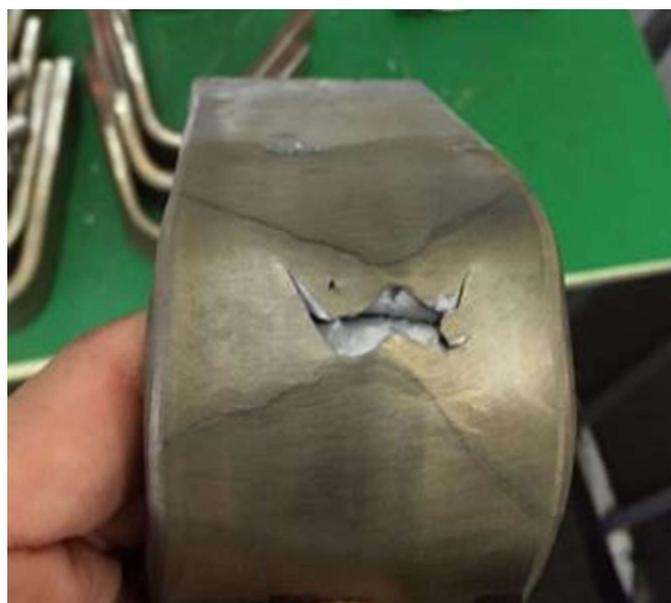
Mesmo tendo passado após o processo de soldagem por uma temperatura que provavelmente recuperou as propriedades mecânicas do material (caso do tratamento térmico de alívio de tensões), o resultado foi reprovado. Esse resultado referente ao CP-1 mostra que pode haver uma relação entre a falta de tenacidade do metal base (sem nenhum tratamento térmico de recuperação das propriedades antes do procedimento de soldagem) e o aparecimento de trincas reprováveis.

Figura 36 – Descontinuidade de 19mm encontrada na amostra DL-1 pertencente ao CP-1
(próprio autor, 2015)
