**DIAGNÓSTICO DE FALHA EM BOMBA CENTRÍFUGA NA
INDÚSTRIA PETROQUÍMICA**

Trabalho de conclusão de curso apresentado ao curso de pós-graduação do MBA em Gestão da Manutenção do Centro Universitário SENAI CIMATEC como requisito final para obtenção do título de especialista.

Assim, esse trabalho tem como objetivo realizar o diagnóstico de falha na solução de problemas de uma bomba centrífuga utilizada em uma planta industrial. O trabalho mostra o estudo de caso em uma bomba de refluxo, responsável por retirar estireno e resíduo pesado, com histórico de falhas consecutivas no sistema de selagem.

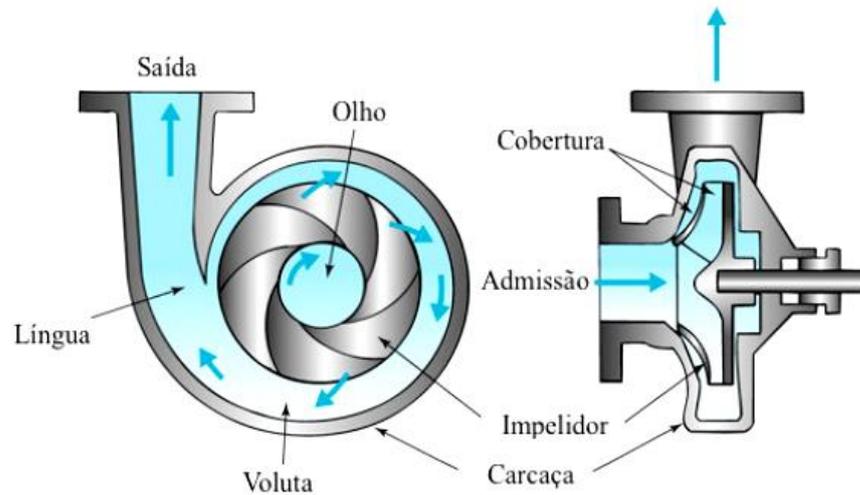
A Figura 1 apresenta a vista em corte de uma bomba centrífuga. Na Figura 1 também são apresentados elementos da bomba, vistos de diferentes ângulos, sendo eles: a admissão ou sucção, que é o local por onde o líquido entra na bomba e é direcionado ao olho ou centro do rotor, que por sua vez impulsiona o mesmo através da carcaça em sua forma de voluta, que é a parte da bomba onde, no seu interior, a

energia de cinética é transformada em energia de pressão, possibilitando o líquido alcançar a saída, também chamada de ponto de recalque.

Figura 1: Desenho esquemático de uma bomba centrífuga

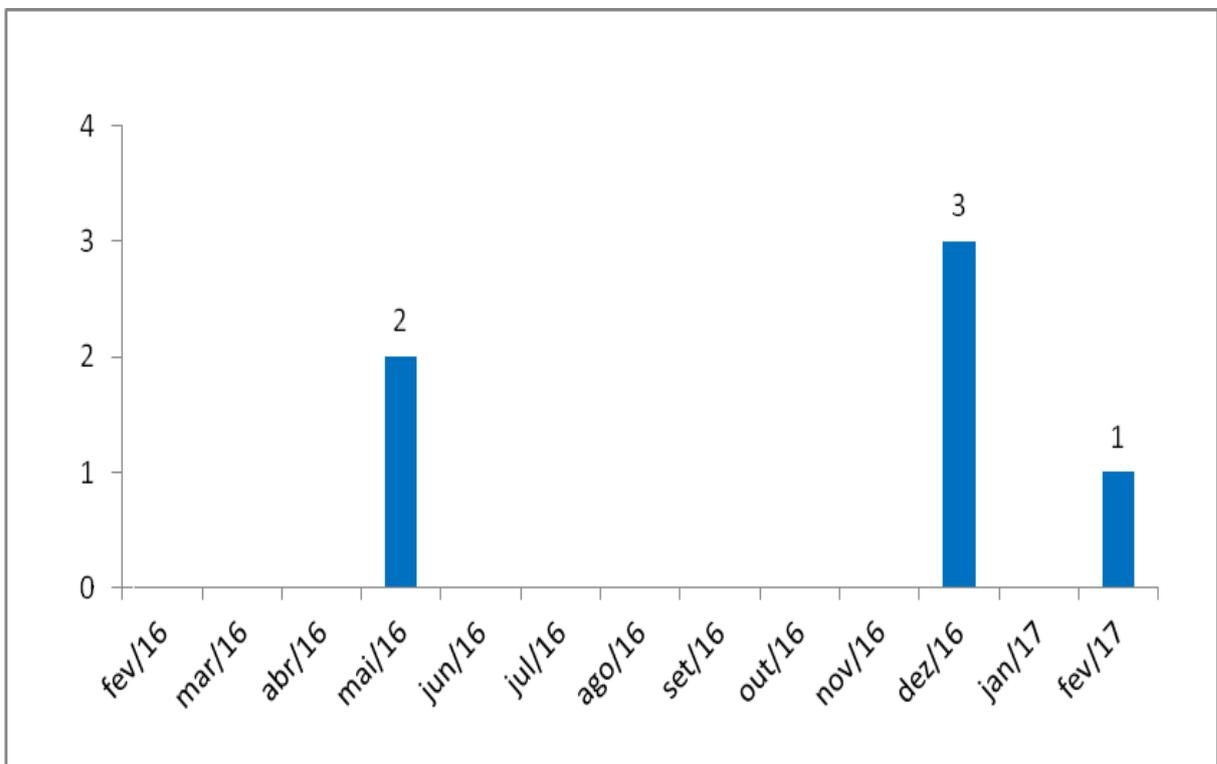
Com apoio da equipe multidisciplinar de manutenção formada por engenheiro coordenador, supervisor, técnico de planejamento e mecânico de manutenção industrial. O levantamento dos Históricos de falhas da bomba foi realizado no período de 12 meses, especificamente entre Fevereiro/2016 a Fevereiro/2017, conforme pode-se observar no Gráfico 1.

Gráfico 1 – Intervenções realizadas na Bomba Centrífuga.

Todas as falhas observadas no Gráfico1 estavam relacionadas com vazamentos pelo sistema de selagem. Após o levantamento da quantidade de intervenções foram realizadas coleta de dados referente aos diagnósticos de falha e possíveis causas raiz da falha. No Quadro 2, estão relacionados os diagnósticos de falha e possíveis causas raiz analisados no período de Fevereiro/2016 até Fevereiro/2017.

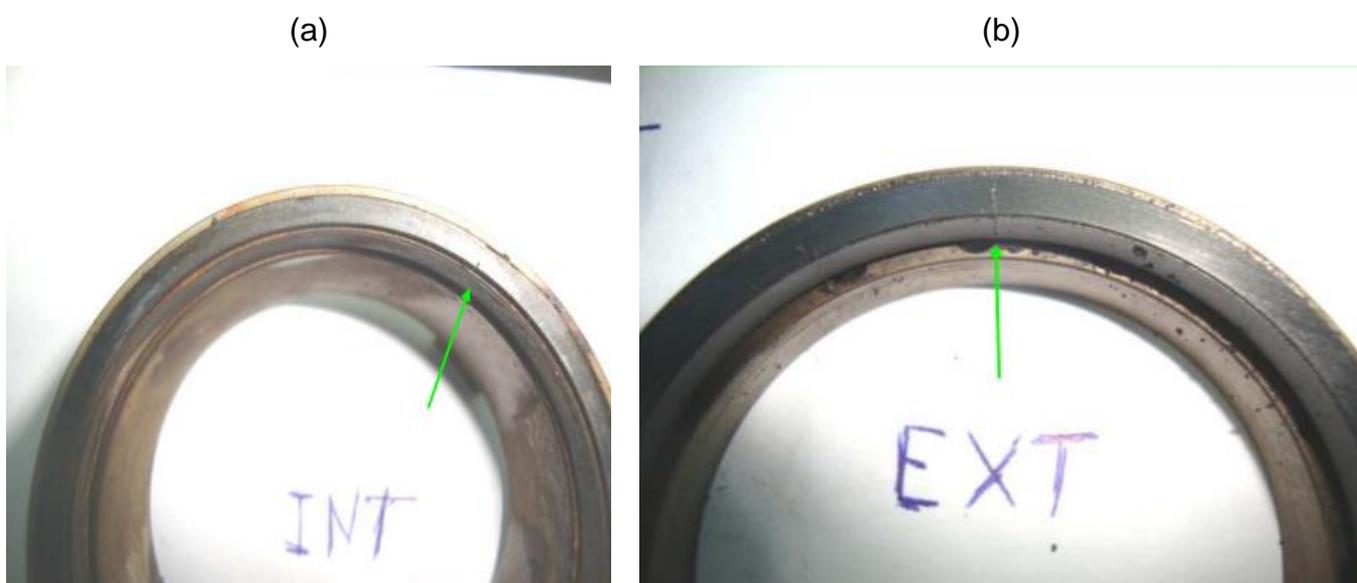
As características das falhas de selagem observadas são semelhantes em todas as análises realizadas. Foram observados riscos ou quebra das faces de vedação roçamento na luva e partes metálicas como das vedações primárias. Todos os diagnósticos evidenciaram, indicio de deficiência do plano de selagem, sujeiras

nas partes internas e em alguns casos, indicio de vibração. As Figuras 2, 3, 4 e 5 ilustram os danos causados no sistema de selagem da bomba

Figura 2 – Faces do Selo Interno trincada

Através do histórico de intervenções pode-se observar que a causa mais frequente das falhas foi à deficiência de lubrificação e refrigeração das faces. Houve intervenções com características de vibração por cavitação, onde as faces apresentaram trincas, quebras e roçamento nas partes metálicas do selo.

- Para a questão do problema com o plano de selagem, foi recomendada, a remoção do elemento filtrante que estava impactando no funcionamento do selo mecânico.
- Para o problema com vibração por cavitação, foi observado que o baixo nível no reservatório de alimentação das bombas. Ou seja, a cavitação só ocorria em períodos de parada de planta. Caso seja por baixo nível durante o processo, foi recomendado, colocar chave de nível no reservatório, ou instalar um Soft start para desarmar o motor por variação de amperagem quando houver vibração.

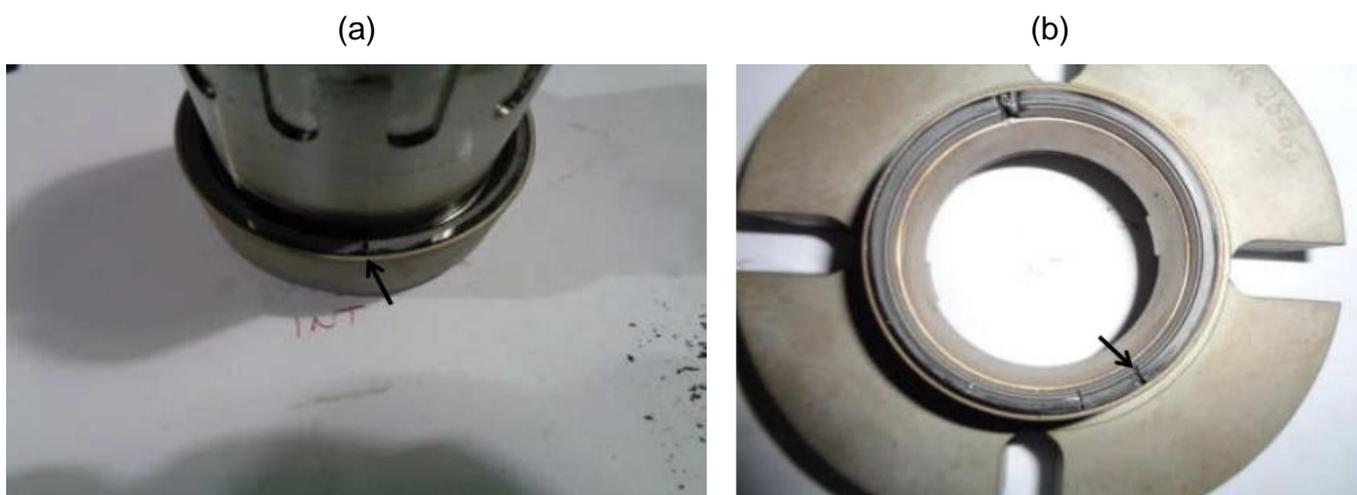
Figura 3 – Face da Sede e Anel de vedação interno quebrada. Faces com aspecto fosco demonstrando deficiência de lubrificação.

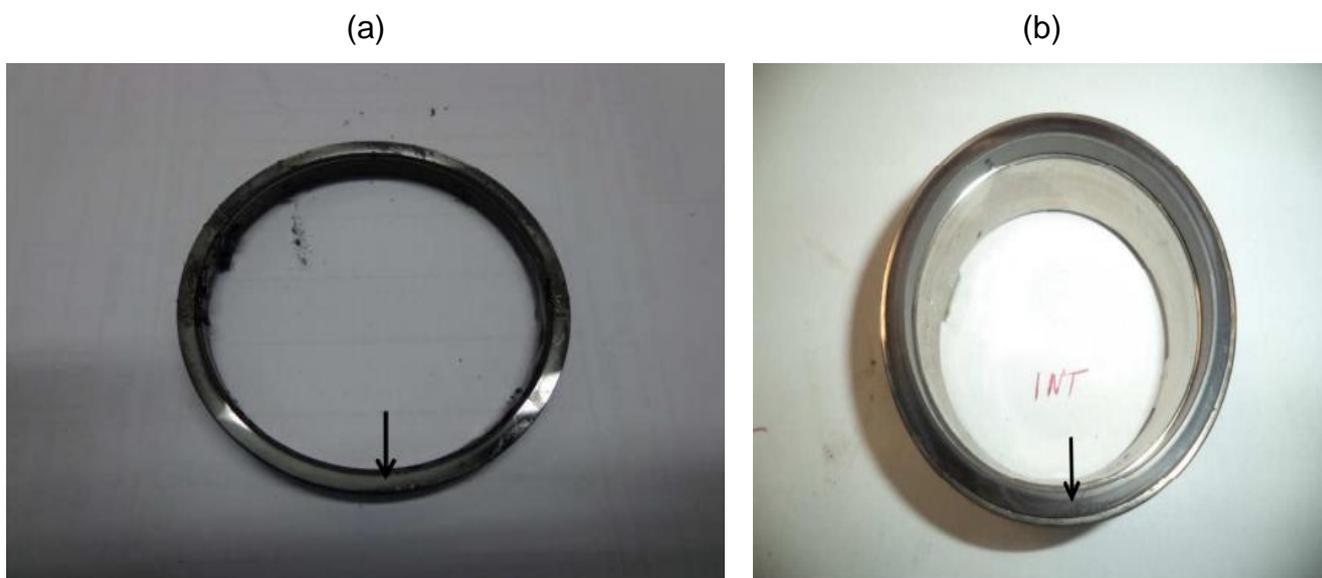
Figura 4 – Sinais de Superaquecimento, sujeira e faces riscadas.

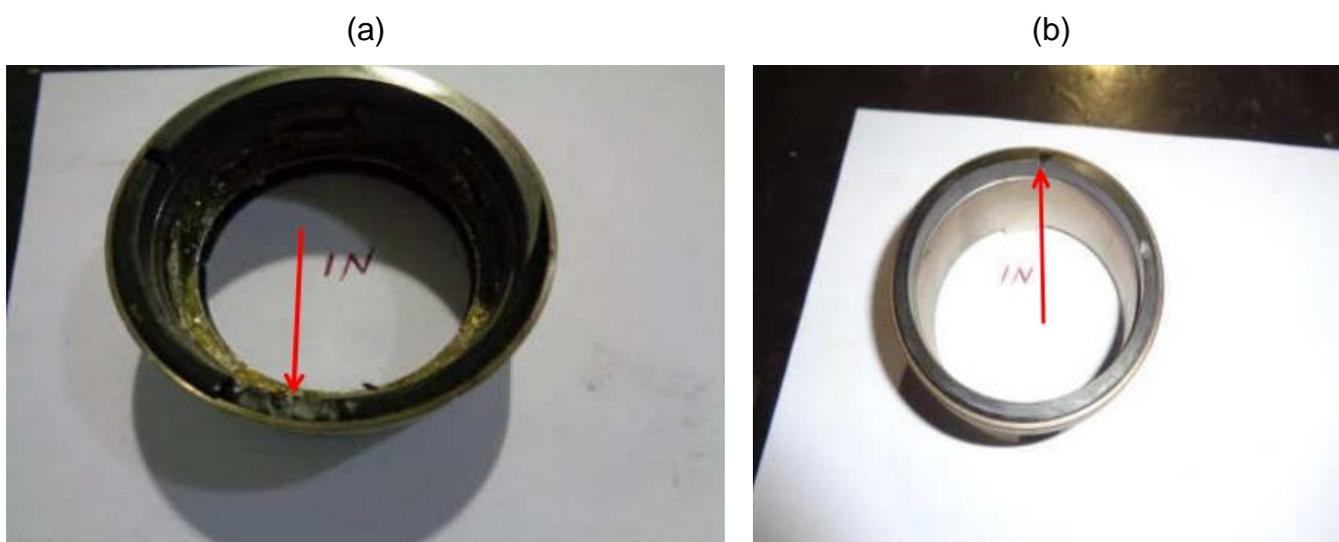
Figura 5 – Face da Sede interna danificada. Sujeira e anel primário com face riscada.

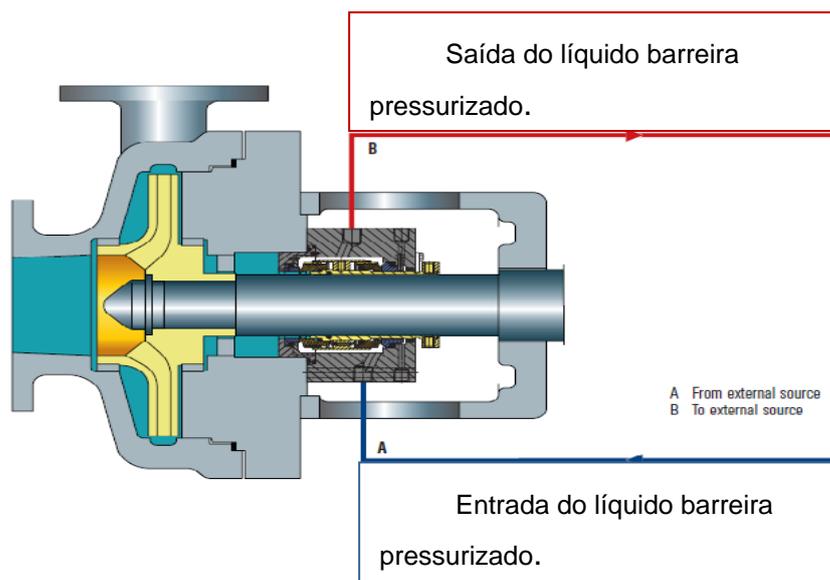
A bomba apresentou como principal modo de falha vazamento através do selo mecânico. A Figura 6 detalha o plano de selagem da bomba centrífuga.

Figura 6 – Plano de Selagem 54, fonte externo pressurizado.

- ✓ **Descrição:** Injeção do líquido de barreira proveniente de uma fonte externa pressurizada para a câmara intermediária de um arranjo de selagem duplo. A circulação do líquido de barreira é induzida por uma bomba externa ou qualquer outro sistema pressurizado. A pressão no sistema deverá ser mantida maior do que a pressão do fluido de processo junto ao selo mecânico interno.

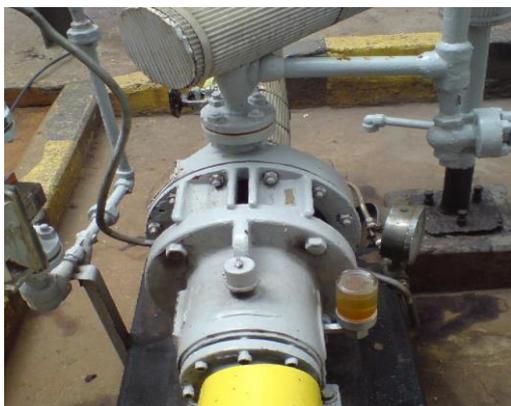
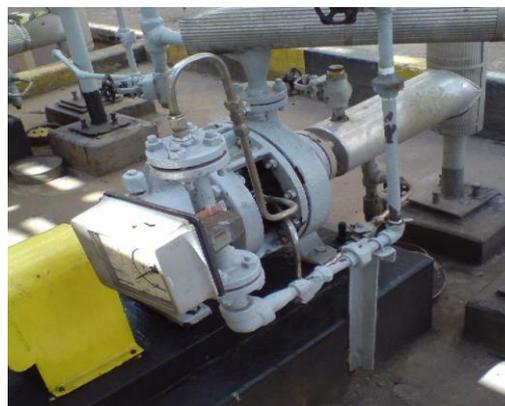
Figura 7 – Modificação na linha de selagem da Bomba

Na Figura 7 (a) e (b) são apresentadas as modificações na linha de selagem da bomba, o que ocasionou aumento na disponibilidade operacional do equipamento e o término de falhas prematuras da bomba.

Na situação antes da modificação as linhas de selagem da bomba estavam fora de padrão da norma e com disposição das linhas incorretas. Nessa situação o plano de selagem, fica despressurizado quando a bomba está fora de operação, levando a falha prematura do selo mecânico.

Após as modificações as linhas de selagem foram modificadas, conforme norma API 682. Com a modificação o plano de selagem fica pressurizado com 3kgf/cm² independente da bomba em operação. Essa condição aumenta a vida útil do selo mecânico, pois, as faces do selo ficam sempre refrigeradas, e a pressão impede que o fluido bombeado penetre no selo e danifique as faces.
