**MBA GESTÃO DA MANUTENÇÃO**

**REDUÇÃO DE FALHAS EM MANCAIS DE ROLAMENTOS NO  
PROCESSO DE LAMINAÇÃO A QUENTE: ESTUDO DE CASO**

Artigo de conclusão de curso apresentado ao curso de pós-graduação do MBA em Gestão da Manutenção da Faculdade de Tecnologia SENAI CIMATEC

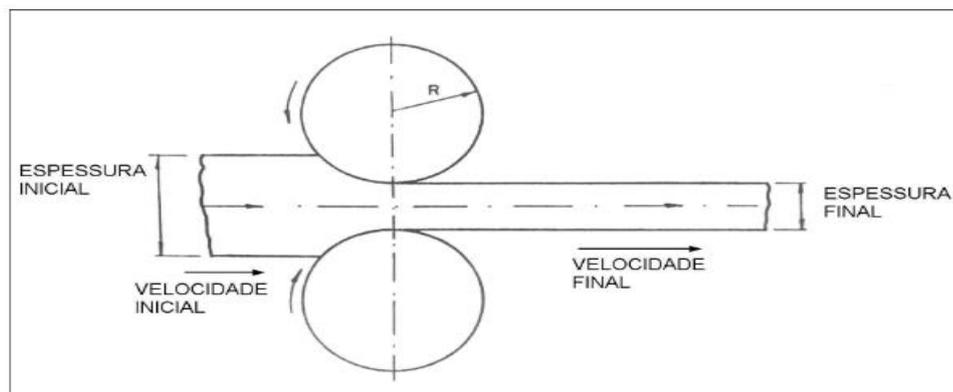
Figura 1- Esquema simplificado de laminação a quente.

A Figura 1 representa o esquema simplificado de um processo de laminação a quente; após o aço obter a temperatura adequada de processo, cerca de 1150°C, o mesmo é introduzido entre dois cilindros onde acontece a redução de espessura do material.

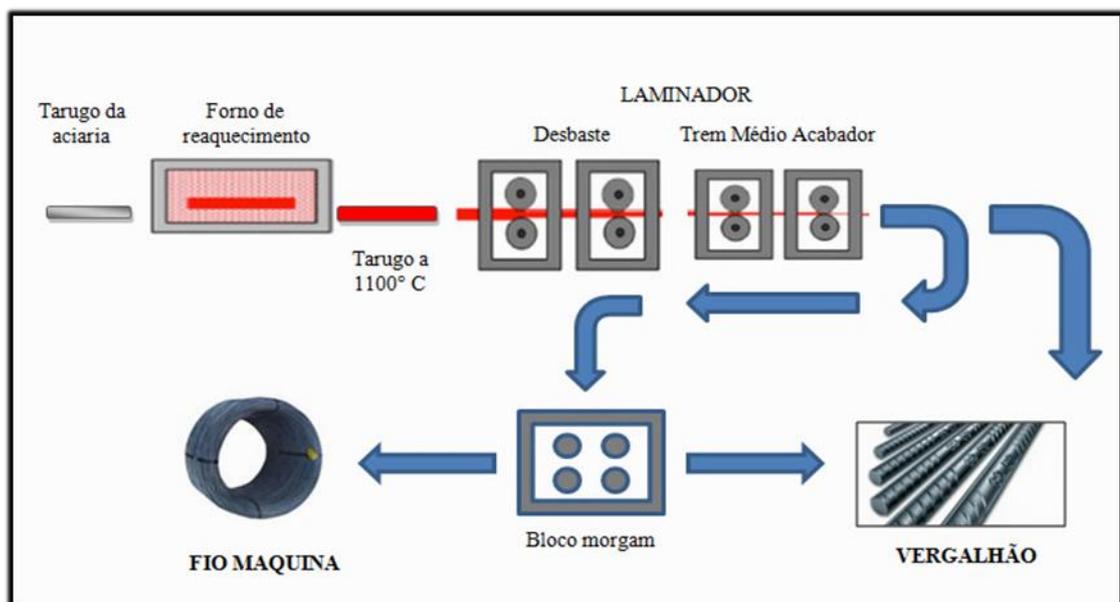
Figura 2 – Processo de laminação a quente.

Para iniciar o processo de laminação, o tarugo de aço carbono é aquecido em um forno de reaquecimento em aproximadamente 1150°C. A depender da bitola, passa por cerca de 17 a 25 cadeiras de laminação, também conhecido como gaiola. As primeiras 09 cadeiras são chamadas de desbaste, as cadeiras de 10 a 15 são chamadas de intermediário ou médio acabador, os passes de 16 a 25 são chamados de acabadores e são conformados em um laminador de rolos, nesta etapa em cada passe existem dois discos laminadores montados verticalmente ou horizontalmente. A Figura 2 representa o processo de laminação a quente da empresa estudada.

É na região do laminador onde encontramos um dos principais equipamentos do processo, a cadeira de laminação – gaiola. Este ativo é composto pelos seguintes componentes: Carcaça, cilindros, guias secas e roletadas, barrões, manifold de refrigeração e, o principal objeto de estudo deste trabalho, o mancal de rolamento.

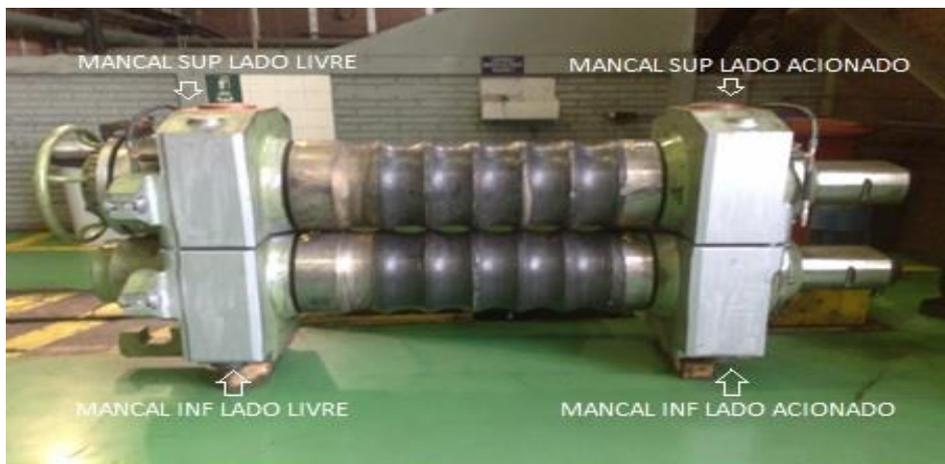
Figura 3 - Exemplo de um conjunto de mancais de laminação.

Os mancais de rolamento antes de serem instalados na carcaça, são montados juntamente com os cilindros, como demonstrado na Figura 3, o conjunto é composto por quatro mancais sendo mancal superior e mancal inferior do lado acionado, e mancal superior e mancal inferior do lado livre, o processo possui 15 cadeiras de laminação, totalizando assim 60 mancais de rolamento instalados.

Cada mancal do lado livre ou lado oposto ao acionamento é composto de uma caixa de mancal, que contém um rolamento de quatro carreiras de rolos cilíndricos, sendo desmontável no anel interno, esse rolamento é projetado para suportar os esforços radiais que são maiores e um rolamento de contato angular de esferas, ou rolamento axial de rolos cônicos de escora dupla para os mancais maiores.

No mancal do lado acionado, utiliza-se rolamento rígido de esferas para suportar os esforços no sentido axiais, ou seja, impedir deslocamento no sentido do eixo. O mesmo ainda contém um rolamento de quatro carreiras de rolos cilíndricos. Os rolamentos estão fixados na caixa de mancal por componentes como: anéis de fixação, anéis bipartidos, alojamento de rolamento porca de fixação etc. projetados para essa finalidade.

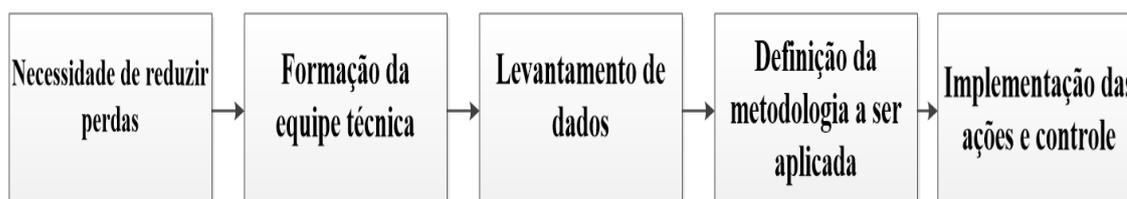
Figura 4 – Fluxo de estratégia da manutenção para redução de falhas em mancais.

Diante de todos os problemas relacionado as falhas nos mancais, foi criado uma estratégia pela equipe de manutenção para redução das falhas, conforme demonstrado pela Figura 4.

Logo após a primeira reunião, foi criado a equipe constituído por engenheiros, técnicos e coordenadores, também foram estabelecidas as ferramentas de qualidades que auxiliaram no projeto, sendo elas o diagrama de pareto e o FMEA.

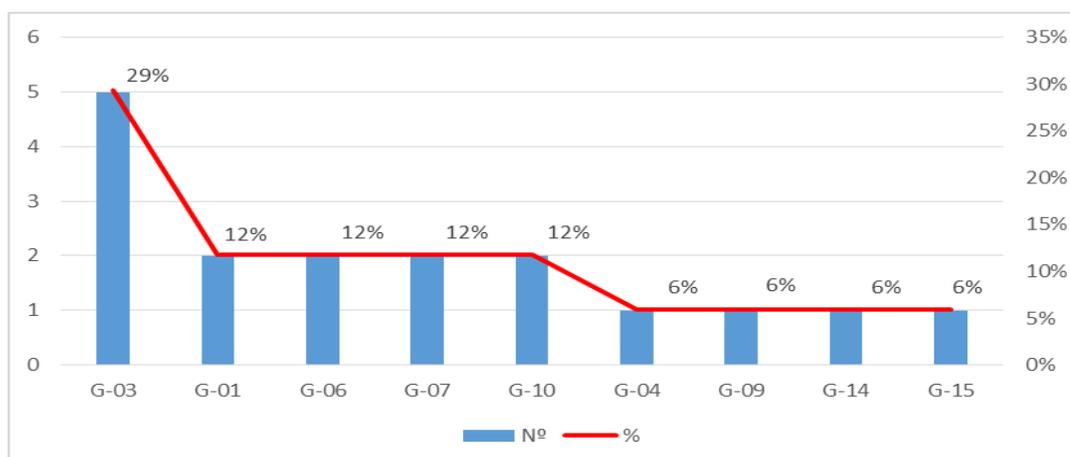
Figura 5 – Total de ocorrências de falha dos mancais entre 2011 e 2013.

Conforme demonstrado pela Figura 5, podemos verificar que existe uma maior incidência de falhas nas gaiolas da posição do desgaste, com destaque para a gaiola 03.

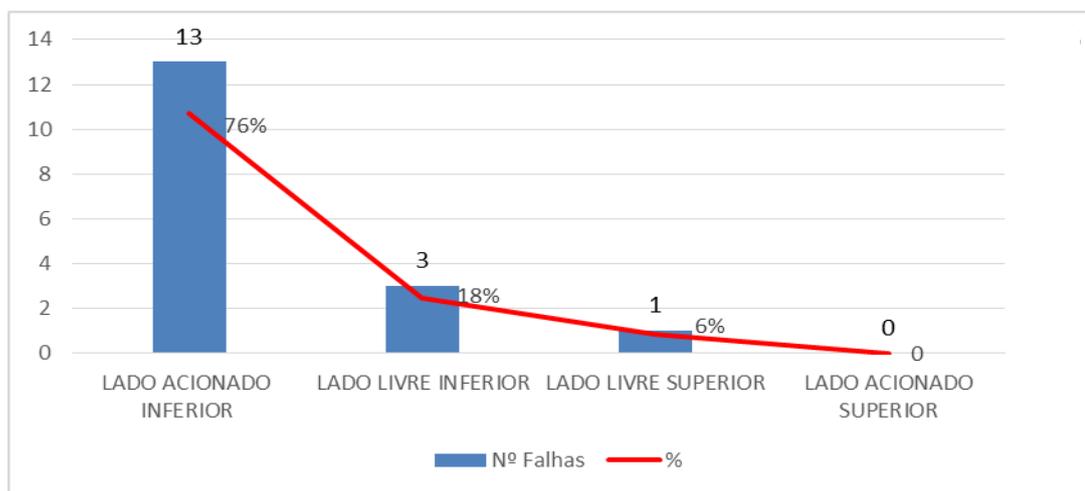
Figura 6 – Total de ocorrências de falhas por posição dos mancais nos últimos três anos

Foi identificado que o mancal inferior lado acionado (LA INF), incidiram em 76% das falhas no período avaliado, conforme mostrado pela Figura 6.

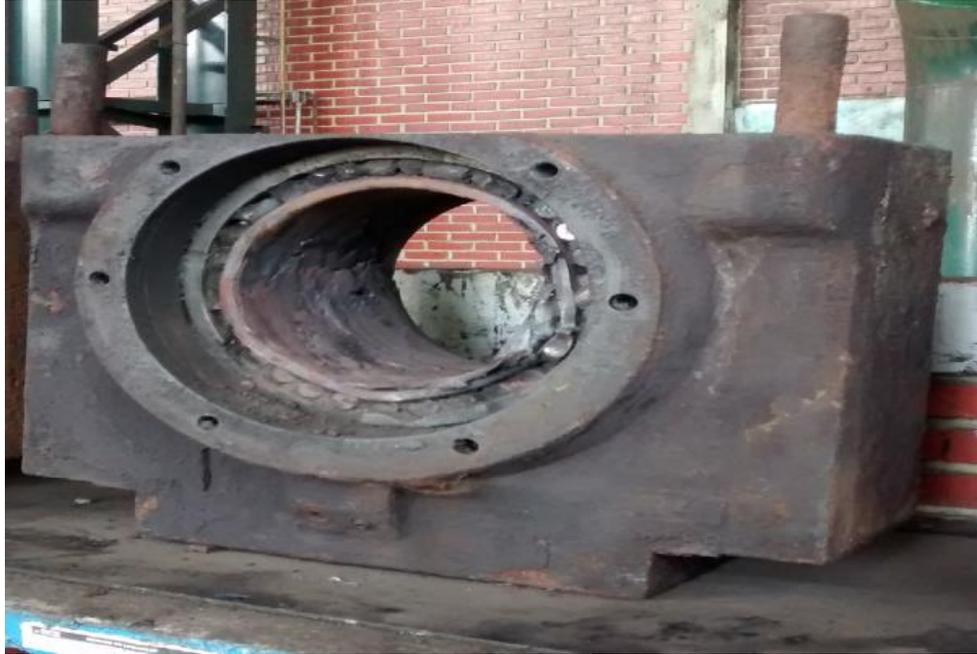
Figura 7 – Mancal de rolamento colapsado por falha de aquecimento e travamento.

Nas análises, há relatos sobre a dificuldade de lubrificar os mancais inferiores do lado acionado, bem como deficiência nas atividades do plano de lubrificação existente. Foi verificado que a lubrificação estava sendo feita a cada três dias, para aproveitar o tempo de máquina parada, ou seja por oportunidade e não seguia um plano estabelecido. Os retentores de graxa por vezes estavam sendo montados em posições diferentes da indicada no projeto. Foi identificado também folga excessiva encontrada nos alojamentos entre mancal e cadeiras de laminação. Nas falhas em que houve travamento de mancais, a investigação foi prejudicada devido ao estado de deterioração das partes, como mostrada na Figura 7, dificultando a identificação da causa raiz da falha.

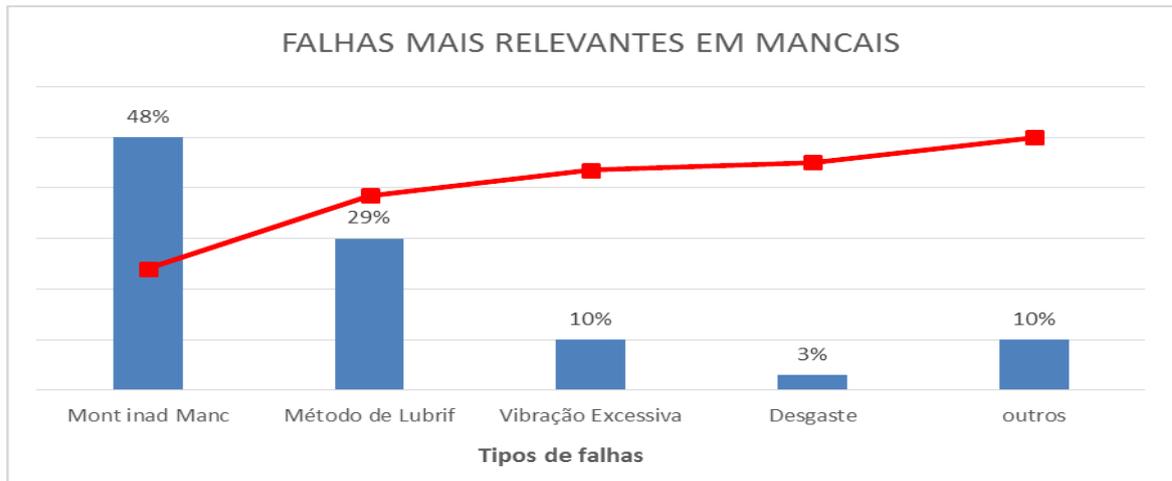
Figura 8 – Pareto das falhas mais relevantes em mancal de acordo relatórios.

Partindo do que foi abordado anteriormente, as principais causas dos modos de falhas identificados através dos relatório e conhecimento do grupo foram: montagem inadequada dos mancais, método de lubrificação falho e vibração excessiva do conjunto. Foi utilizado a ferramenta PARETO, para efetuar a análise dos dados, conforme mostrado na Figura 8.

O Diagrama de Pareto é um gráfico de barras verticais que permite determinar quais problemas a resolver e quais as prioridades. Ele deve ser construído tomando como suporte uma lista de verificação (RODRIGUES, 2006).

Conclui-se que com a identificação dos problemas através das ferramentas de qualidade cuja as quais foram: montagem inadequada dos mancais, método de lubrificação e vibração excessiva, que juntas representam 88%, e as mudanças nos procedimentos de manutenção dos mancais de laminação, oriundas da metodologia FMEA, foi possível reduzir significativamente a ocorrência de falhas. Como demonstrado pela Tabela 2, nos anos de 2011 e 2012 foi obtido uma média de 8 falhas por ano, no ano de 2013, época que foi implantada as modificações, foi obtida apenas 1 falha, assim estabelecendo uma redução de 87,5% nos números de ocorrências, além de diminuir o custo na recuperação dos componentes em até 1.150,00%, em valores R\$ 346.110,00. Logo melhorando a moral de toda a equipe que passou a ter uma condição de trabalho melhor, minimizando os riscos de acidentes devido a uma corretiva indesejada, além de tornar o laminador com um desempenho competitivo no mercado com o aumento do tempo médio entre falhas, assim gerando valor para todos.
