**ESTUDO DE ANÁLISE DE VIABILIDADE TÉCNICO ECONÔMICA  
PARA PROPOSTA DE RETROFIT DA LINHA DE VAPOR QUE  
ALIMENTA A LAVANDERIA DO HOSPITAL SANTA IZABEL-BA**

**RELATÓRIO DE ANÁLISE TÉCNICA PARA RETROFIT DA LINHA  
DE VAPOR DIRECIONADA PARA A LAVANDERIA DO HOSPITAL**

**RELATÓRIO DE ANÁLISE E RECOMENDAÇÕES TÉCNICAS PARA  
RETROFIT DA LINHA DE VAPOR DIRECIONADA PARA A  
LAVANDERIA DO HOSPITAL SANTA IZABEL-BA**

**RELATÓRIO DE ANÁLISE DA VIABILIDADE ECONÔMICA PARA**  
**ALTERAÇÕES NA LINHA DE VAPOR DA LAVANDERIA DO**  
**HOSPITAL SANTA IZABEL-BA**

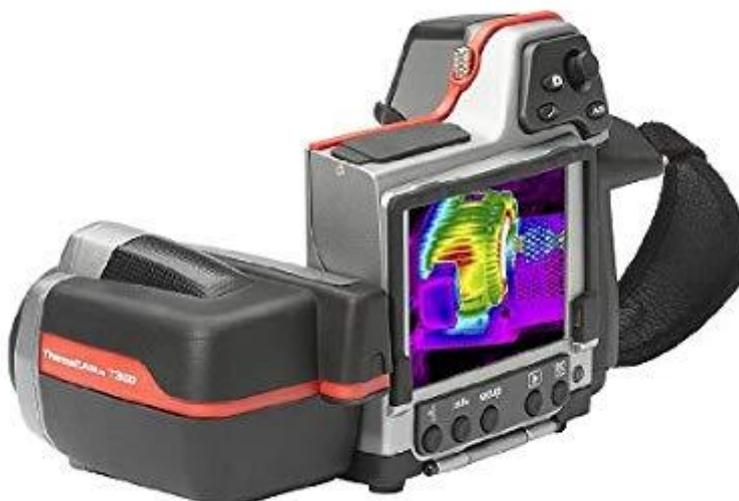
Figura 2 – Câmera termográfica FLIR T300

As medições termográficas foram realizadas nos trechos sem isolamento térmico das linhas de vapor e condensado, utilizando a câmera termográfica FLIR - T300.

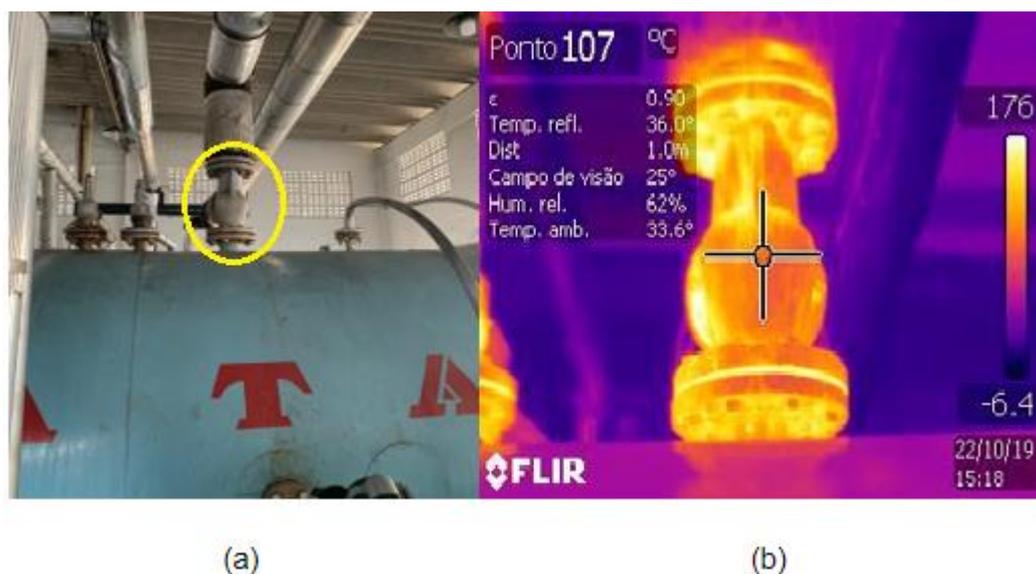
Figura 3: Imagem da válvula da linha de saída de vapor da caldeira 1. a) Imagem da válvula da caldeira 1 e b) Imagem térmica da válvula.

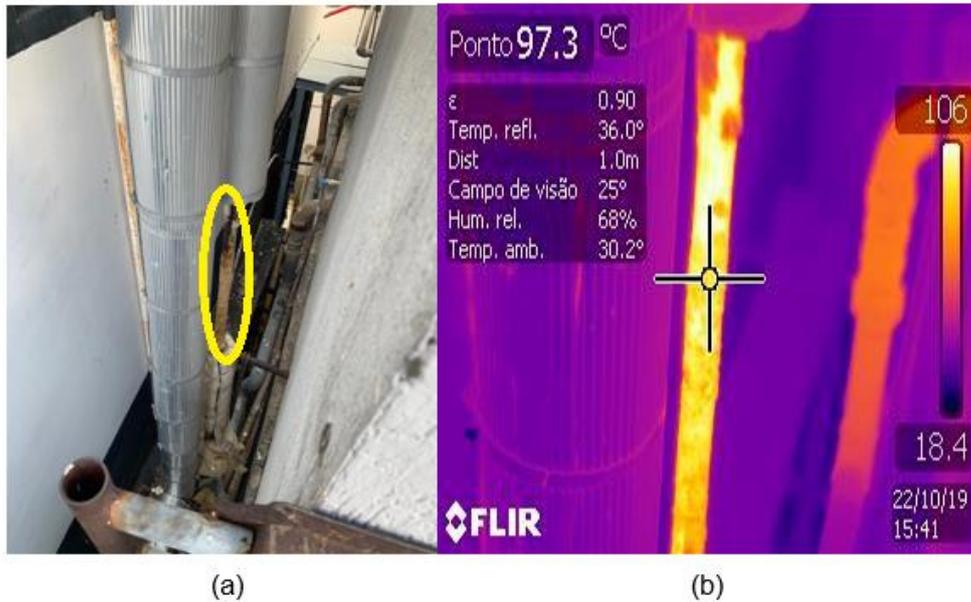
Figura 4: Imagem de um trecho de tubulação não isolado. a) Imagem da tubulação e b) Imagem térmica da tubulação.

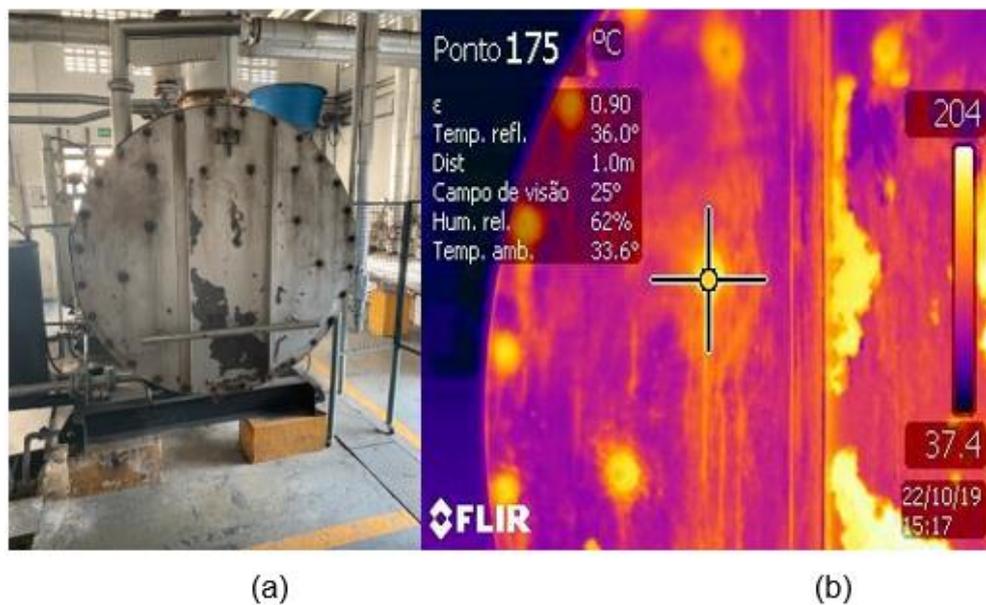
Figura 5: Imagem do fundo da caldeira 1. a) Imagem do fundo da caldeira 1 e b) Imagem térmica do fundo da caldeira 1.

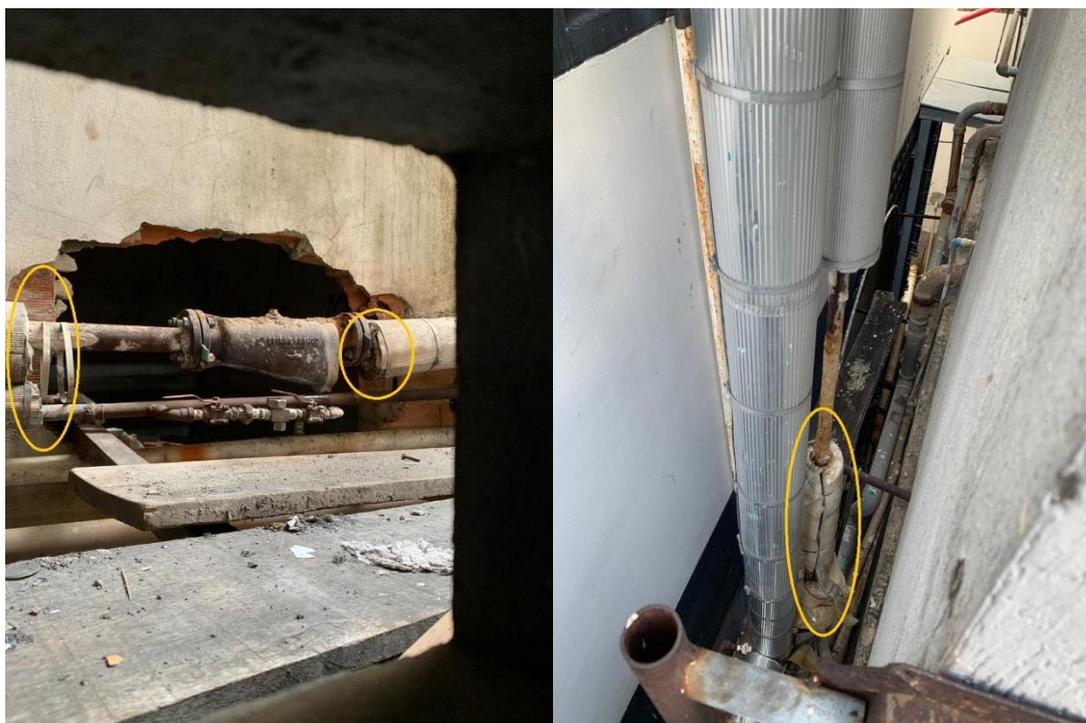
Figura 7 - Condições do isolamento térmico em pontos da linha

O cálculo foi realizado considerando uma perda de eficiência do potencial de isolamento da lã de vidro em todo o trecho das linhas de vapor e condensado, foi considerado um rendimento de 70%. Em alguns trechos foi possível visualizar a influência de intempéries do clima diretamente no isolamento, o que evidencia a hipótese considerada. Estes pontos podem ser mostrados na Figura 7.

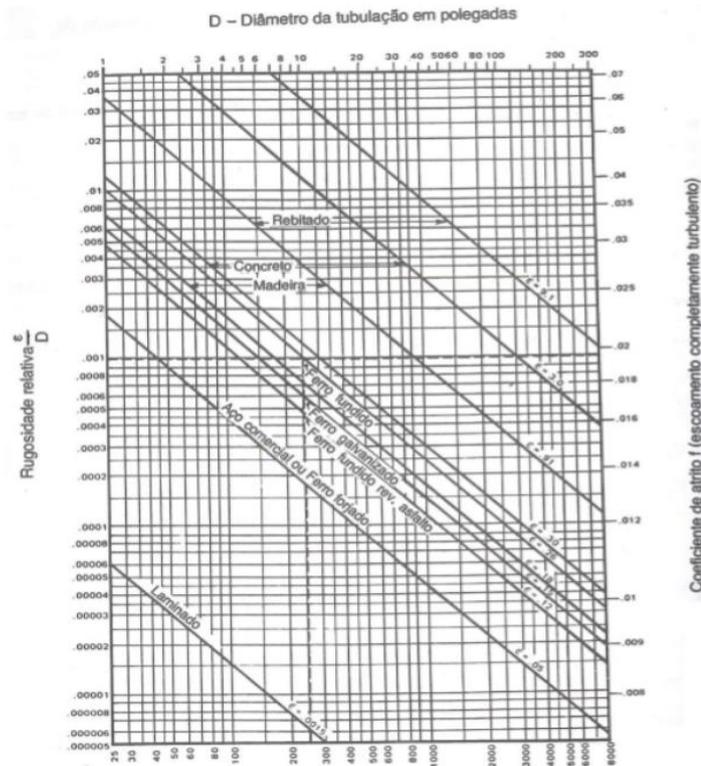
Figura 5: Tabela de Rugosidade

Para tal, determinou-se, a princípio, o grau de rugosidade do material, utilizando o gráfico da Figura 5, para aço carbono e os respectivos diâmetros.

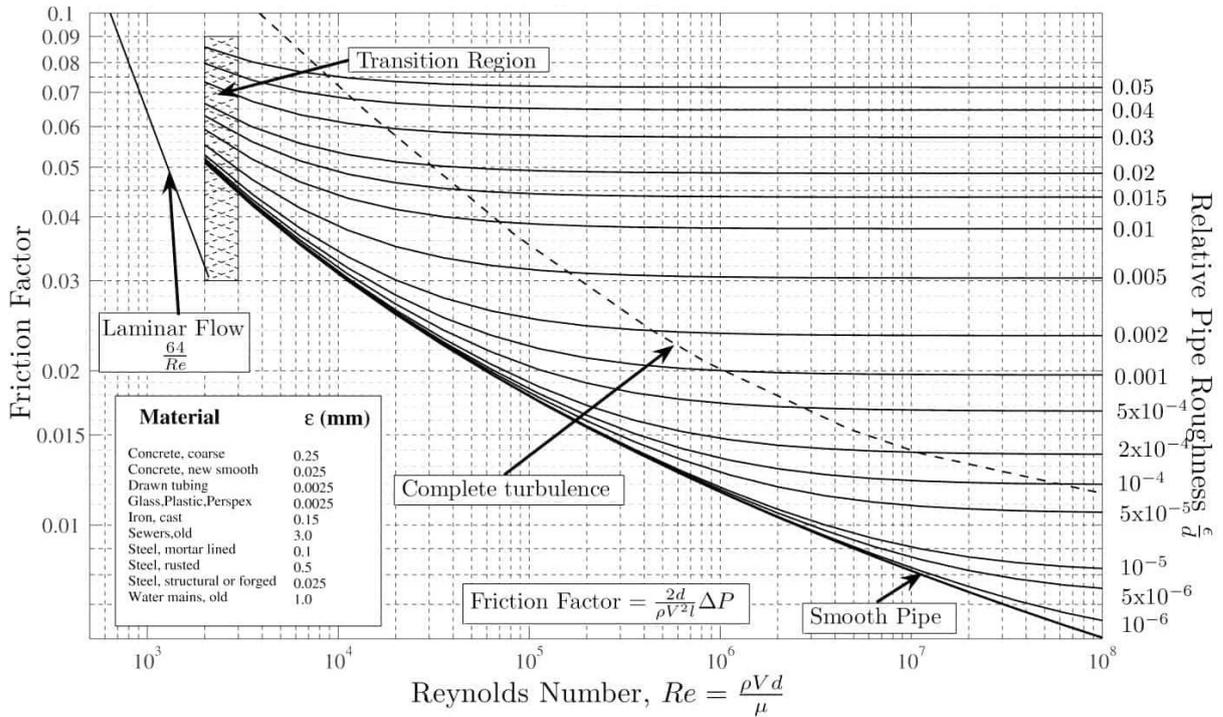
Figura 6: Diagrama de Moody

Com o valor da rugosidade encontrou-se o coeficiente de atrito a partir do diagrama de Moody indicado abaixo (Figura 6).

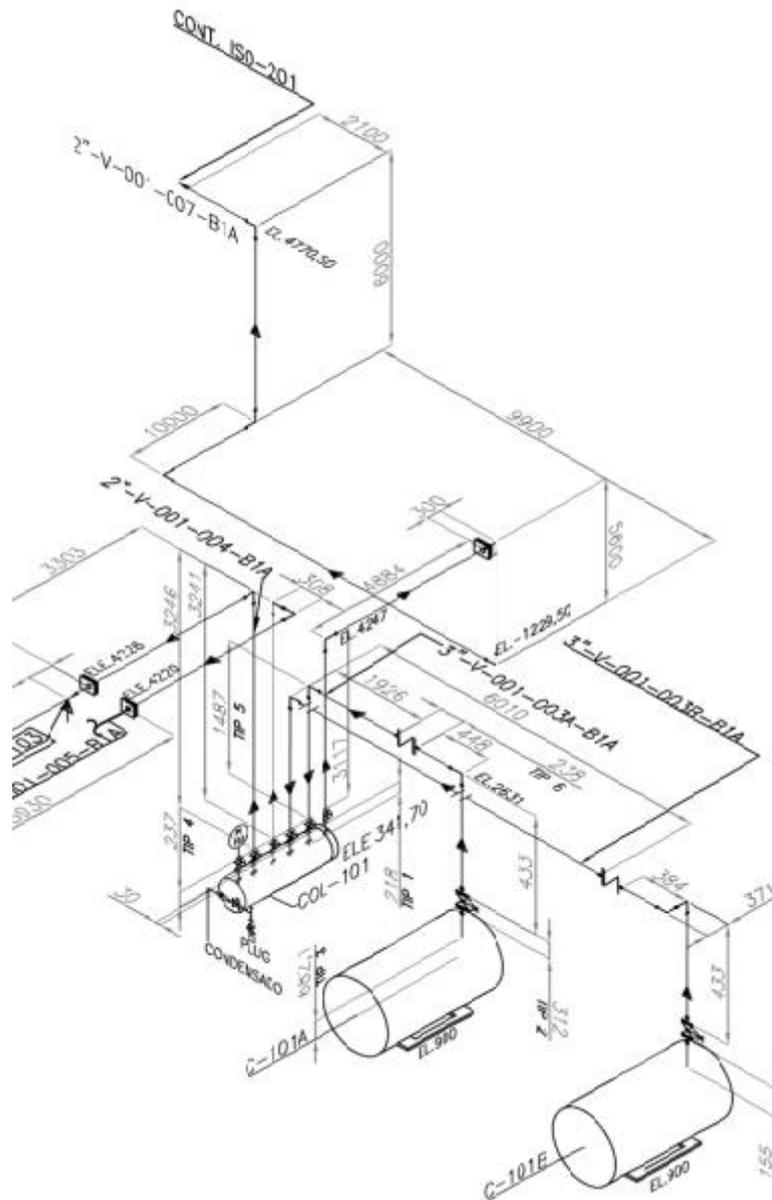
Figura 8: Isométrico da caldeiraria até a entrada da lavanderia

Na Figura 8 temos o recorte isométrico do trecho da caldeira até a entrada da lavanderia.

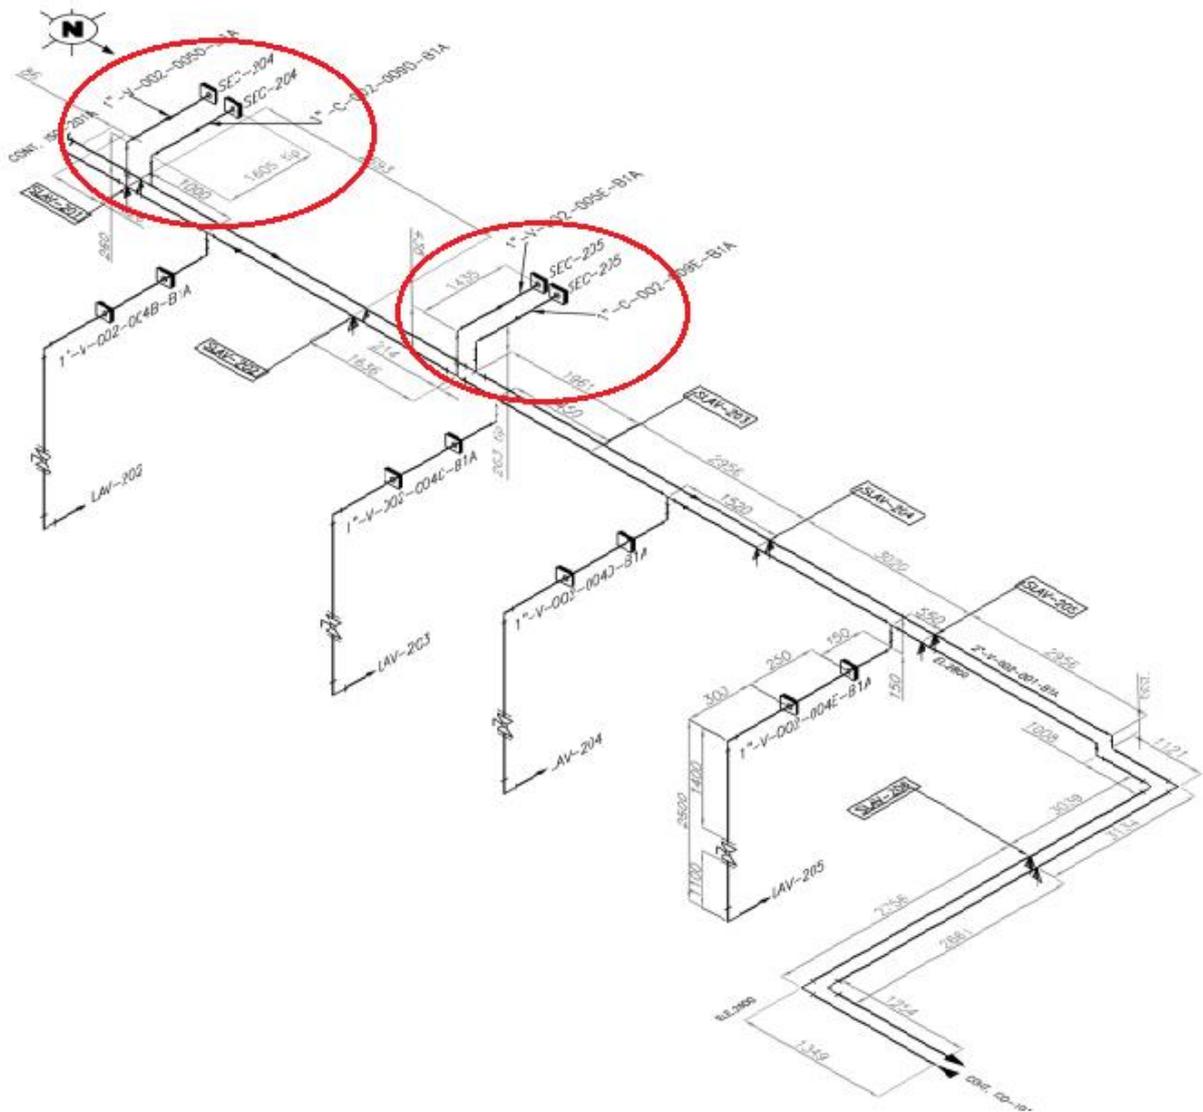
Figura 9: Isométrico da lavanderia

Parte da tubulação que alimenta a lavanderia está presente na Figura 9, onde estão representadas as secadoras 4 e 5.

Podemos perceber que as tubulações que fazem a alimentação e o retorno das secadoras 4 e 5 estão destacadas, visto que, estas não condizem com a realidade. Temos presente na Figura 10 e 11 fotografias destes trechos.

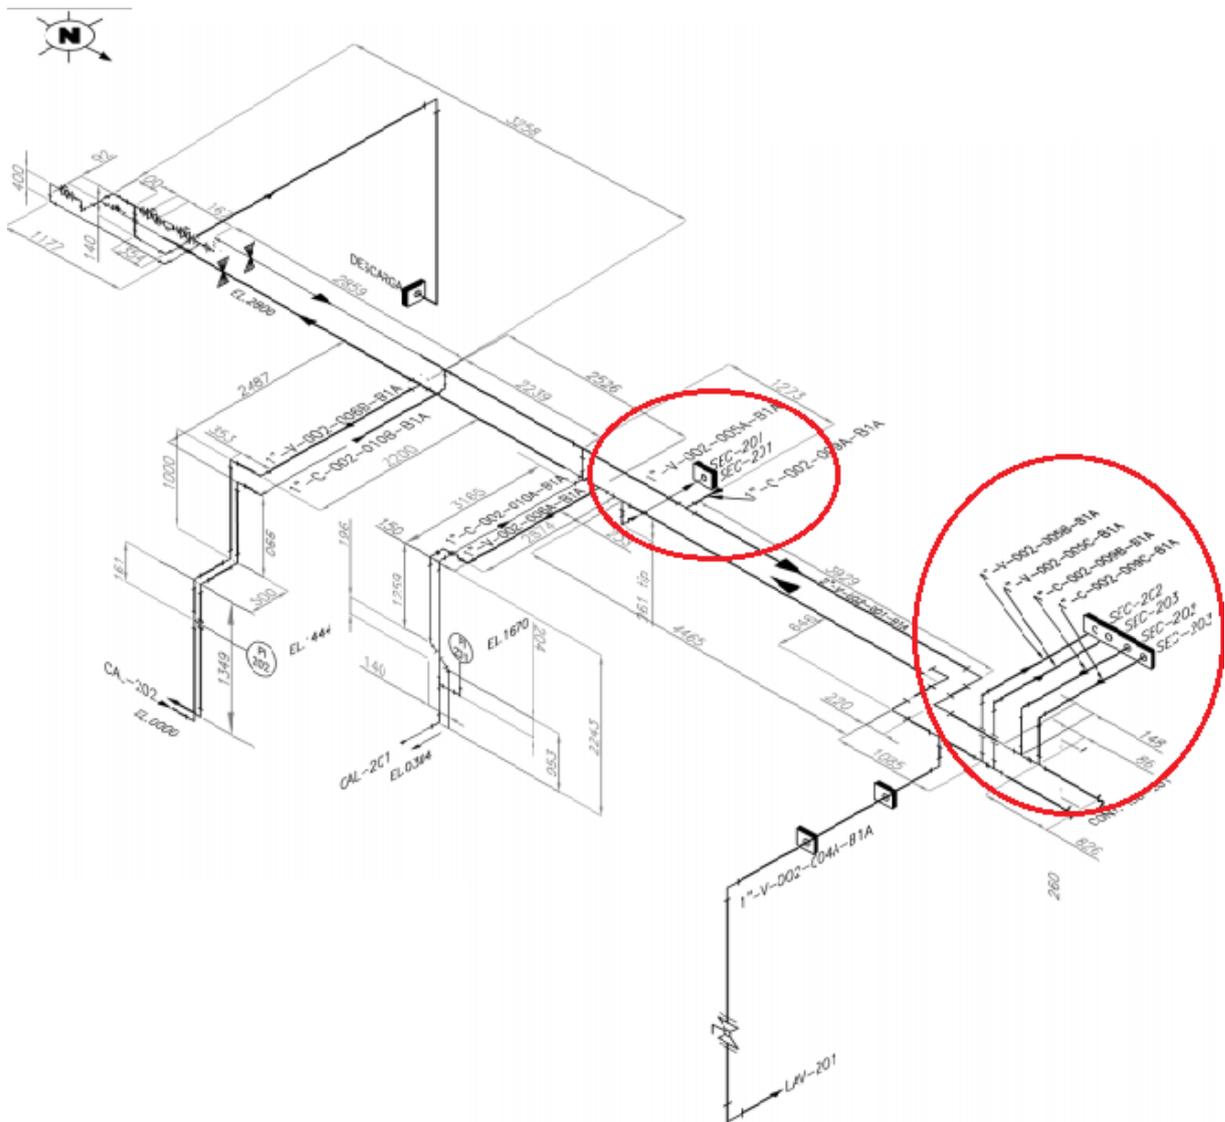
Figura 13: Isométrico da lavanderia

Na Figura 13 está presente o restante da linha de vapor que alimenta as secadoras 1, 2, 3 e as calandras 1 e 2.

Podemos perceber que as tubulações que fazem a alimentação e o retorno das secadoras 1,2 e 3 estão destacadas, visto que, estas não condizem com a realidade. Temos presente na Figura 14, 15 e 16 fotografias destes trechos.

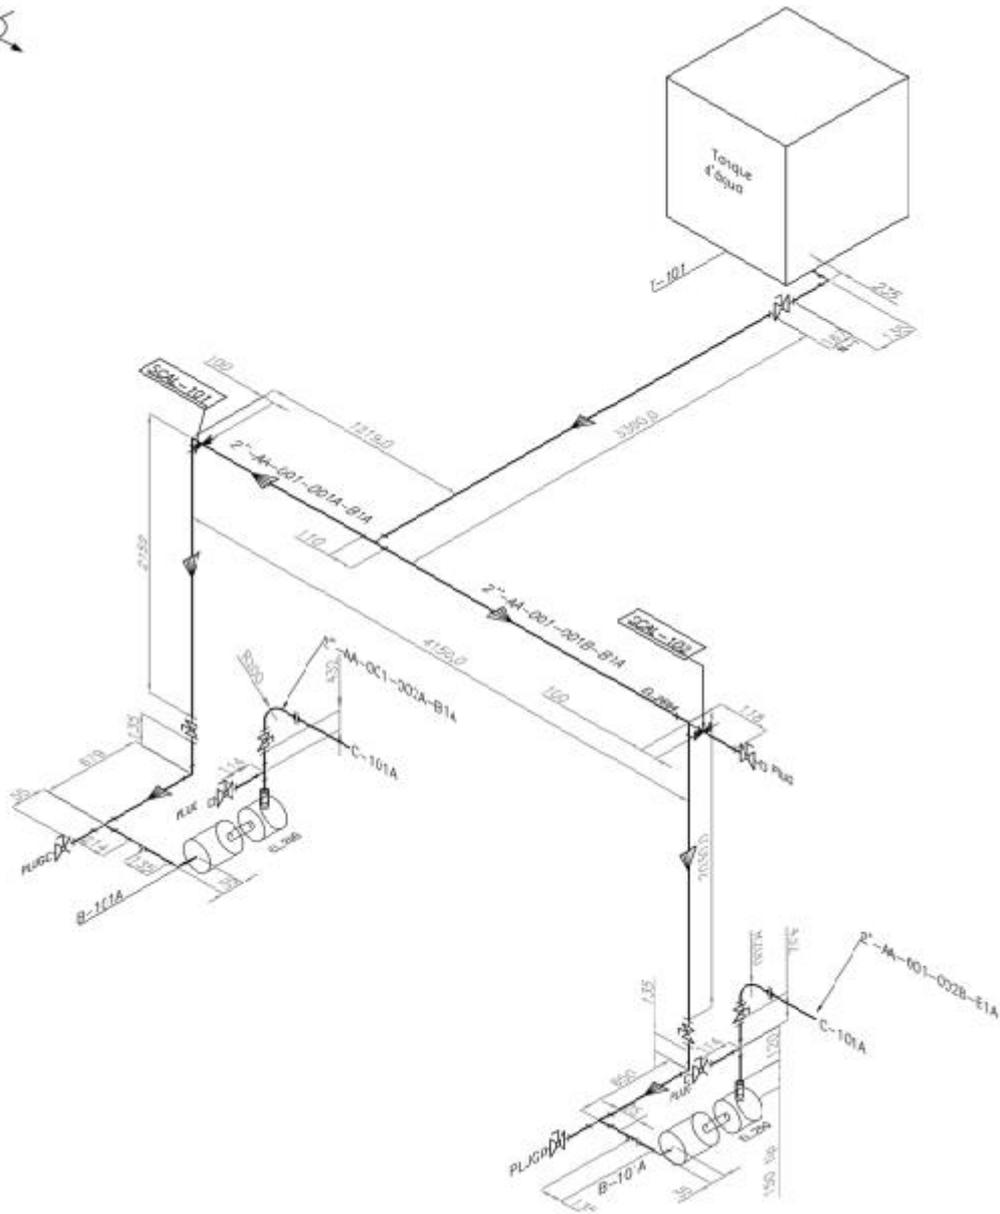
Figura 17: Isométrico da caldeiraria

Por fim, temos o último recorte do diagrama, onde estão representados o tanque de condensado e a tubulação de retorno para as caldeiras.

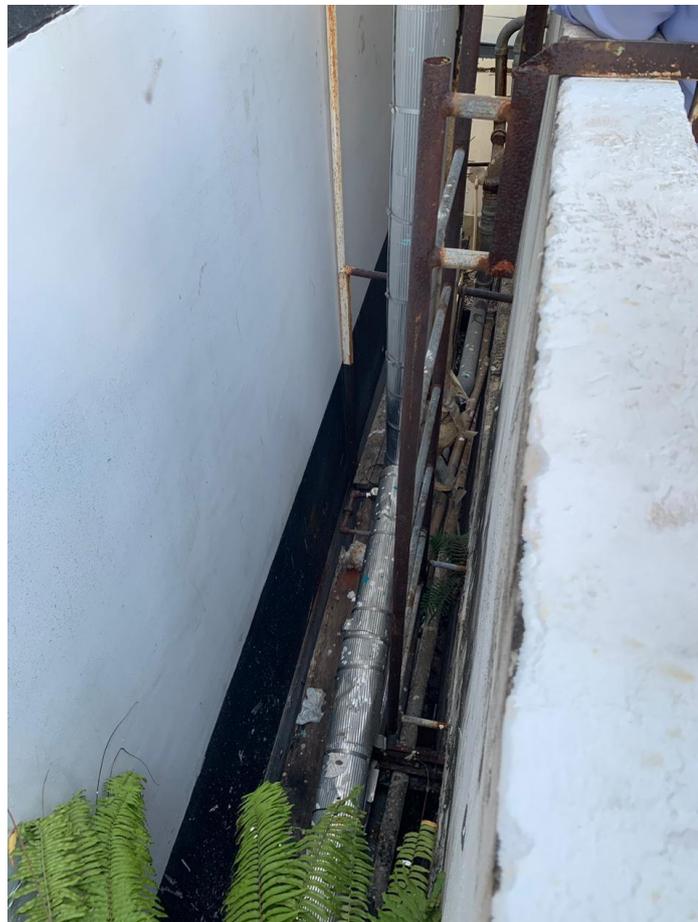
Na Figura 18 percebe-se a tubulação em localização sujeita a intempéries, favorecendo o surgimento dos pontos de corrosão.

Figura 18: Tubulação com corrosão e sujeita a intempéries.

Nas regiões que estiverem com o isolamento térmico, deve-se remover trechos do isolamento para verificar a existência de corrosão. Caso apareçam pontos corroídos, os mesmos devem ser tratados e repintados. Lembrando que, mesmo com a existência do revestimento térmico a pintura deve existir.
