CENTRO UNIVERSITÁRIO SENAI CIMATEC

CURSO DE ESPECIALIZAÇÃO EM MBA GESTÃO DA MANUTENÇÃO

MELHORIA DA DISPONIBILIDADE NA PRODUÇÃO DE COBRE ELETROLÍTICO: UM ESTUDO DE CASO EM MÁQUINA PRODUTORA DE PLACAS DE CÁTODOS

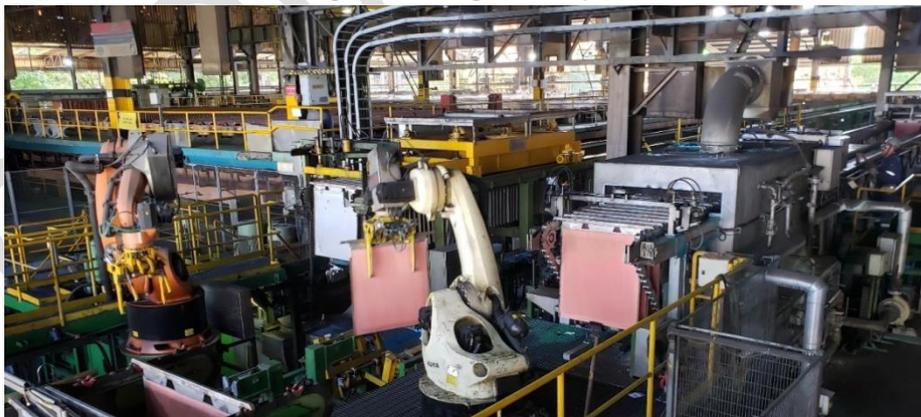
Figura 1: Robôs de carga/descarga e as placas de cátodos

A tecnologia de catodo permanente consiste em utilizar placas de aço inoxidável 316 L como catodo ao invés de chapas de partida de cobre. O anodo é enviado para a eletrólise e dispostos em pares com os catodos de aço inox nas células eletrolíticas. A Figura 1 a seguir ilustra o equipamento em operação, onde é possível visualizar os robôs de carga/descarga e as placas de cátodos (cobre).

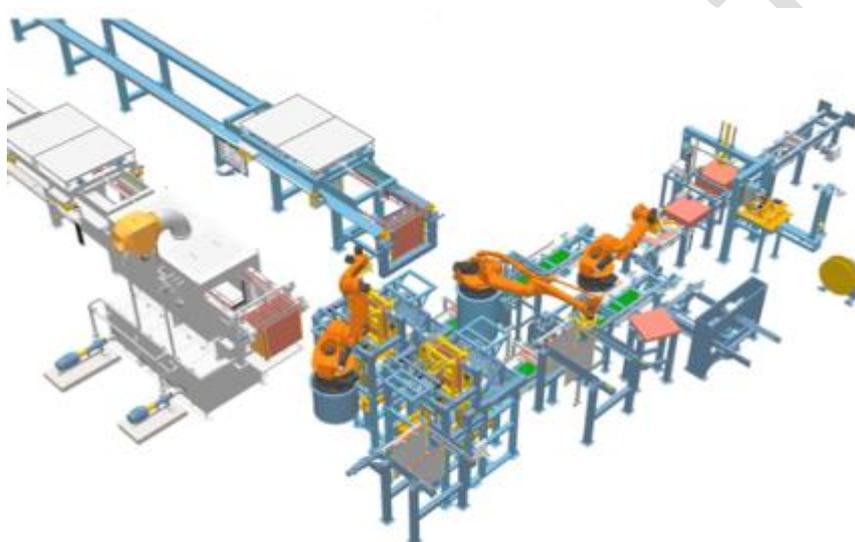
Figura 2: Layout do sistema

na unidade de estripagem. A Figura 2 a seguir ilustra o *layout* em 3d e o fluxograma de utilização do equipamento em estudo.

Full Deposit Robot Stripping Machine

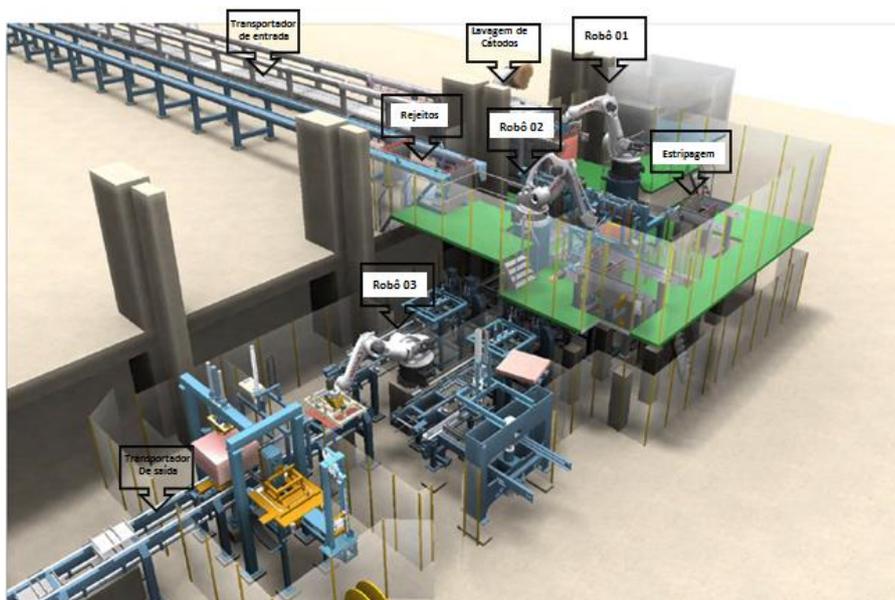
Figura 3: Fluxograma de Processo

Já a Figura 3 a seguir, mostra o Fluxograma do Processo

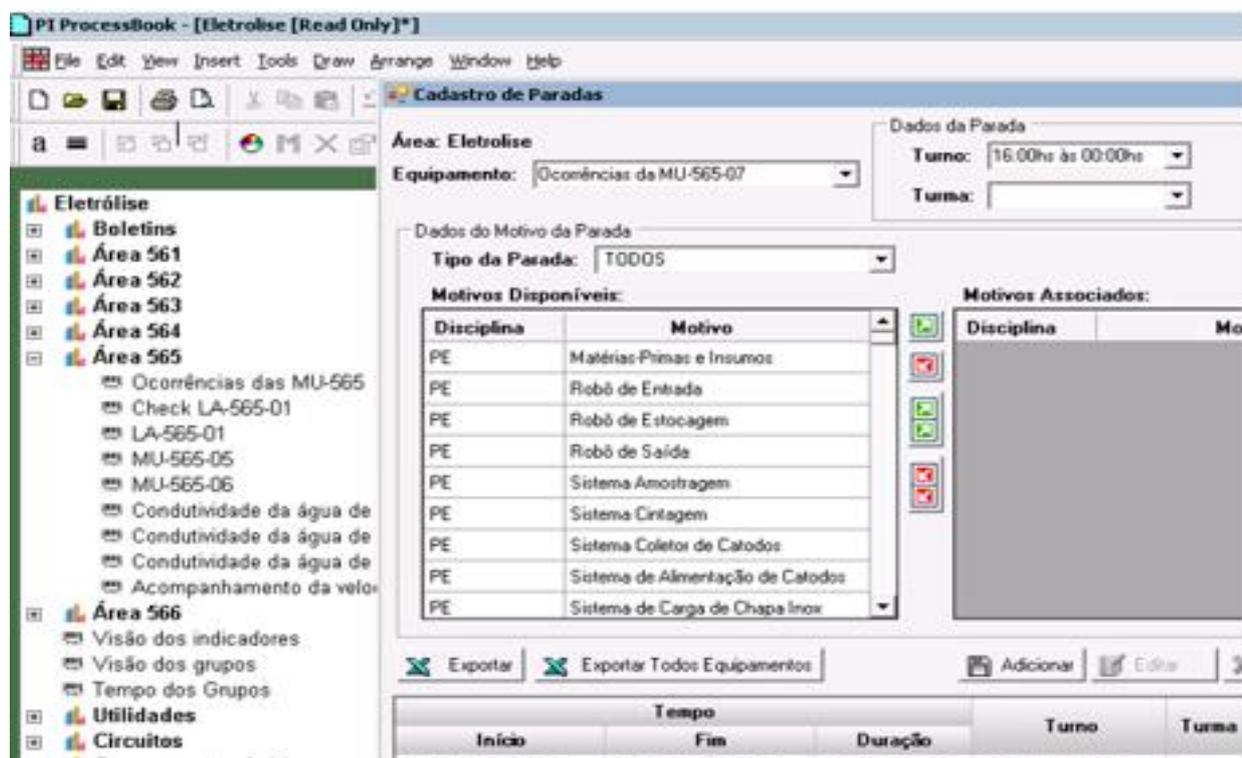
Figura 4: Tela do PI Processbook.

A Figura 4 a seguir ilustra a tela do programa PI Processbook citando as ocorrências no equipamento.

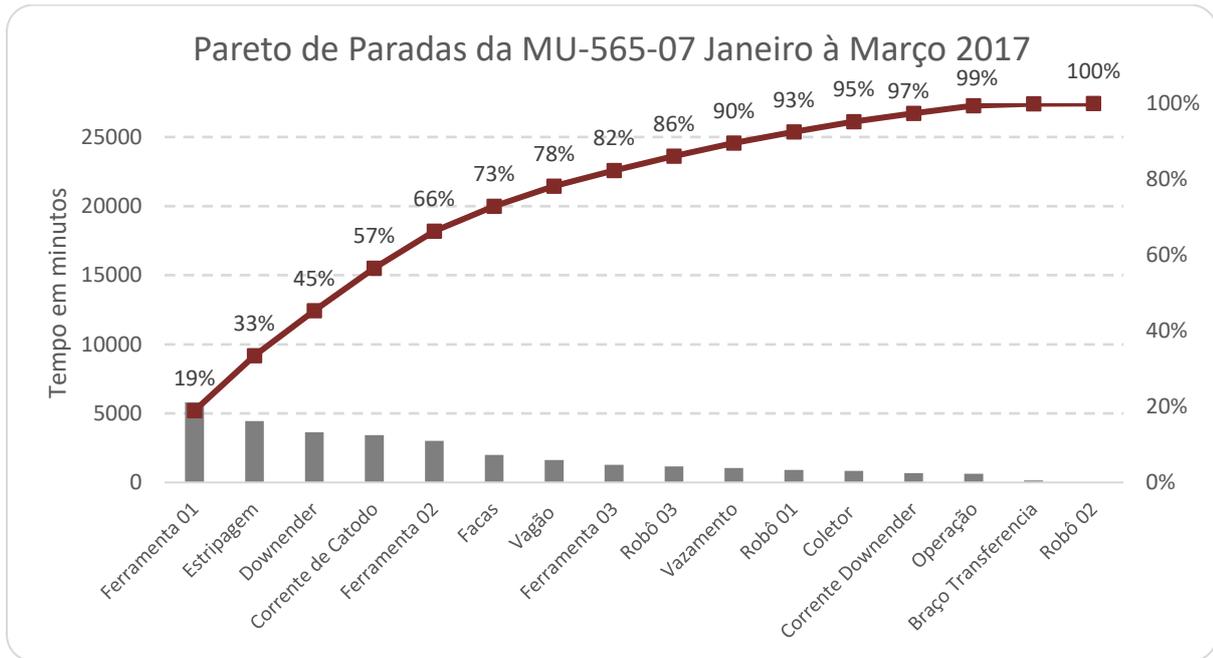
Figura 5: Gráfico de Pareto e os principais ofensores

Com os dados falhas estratificados foi criado um Diagrama de Pareto com a finalidade de identificar quais subsistemas do equipamento possuíam maior incidência de falhas, para que fosse possível canalizar o recurso nos pontos que trariam os maiores retornos. A Figura 5 a seguir ilustra o Gráfico de Pareto e os principais ofensores.

Pode ser observado no Gráfico de Pareto acima que um dos componentes que causam maiores perdas da máquina é a ferramenta do robô 01, responsável pela retirada da placa de inox com catodo e colocação na unidade de estripagem.

Para identificação do problema, foi realizado o levantamento dos ofensores da máquina de estripar catodo utilizando dados do boletim de parada dos equipamentos inserido no PI, pelos operadores da máquina. Conforme ilustrado na Figura 5 o maior ofensor identificado foi a falha da garra do robô 01. Assim, foi analisado, mas especificamente, o problema da garra do robô 01.

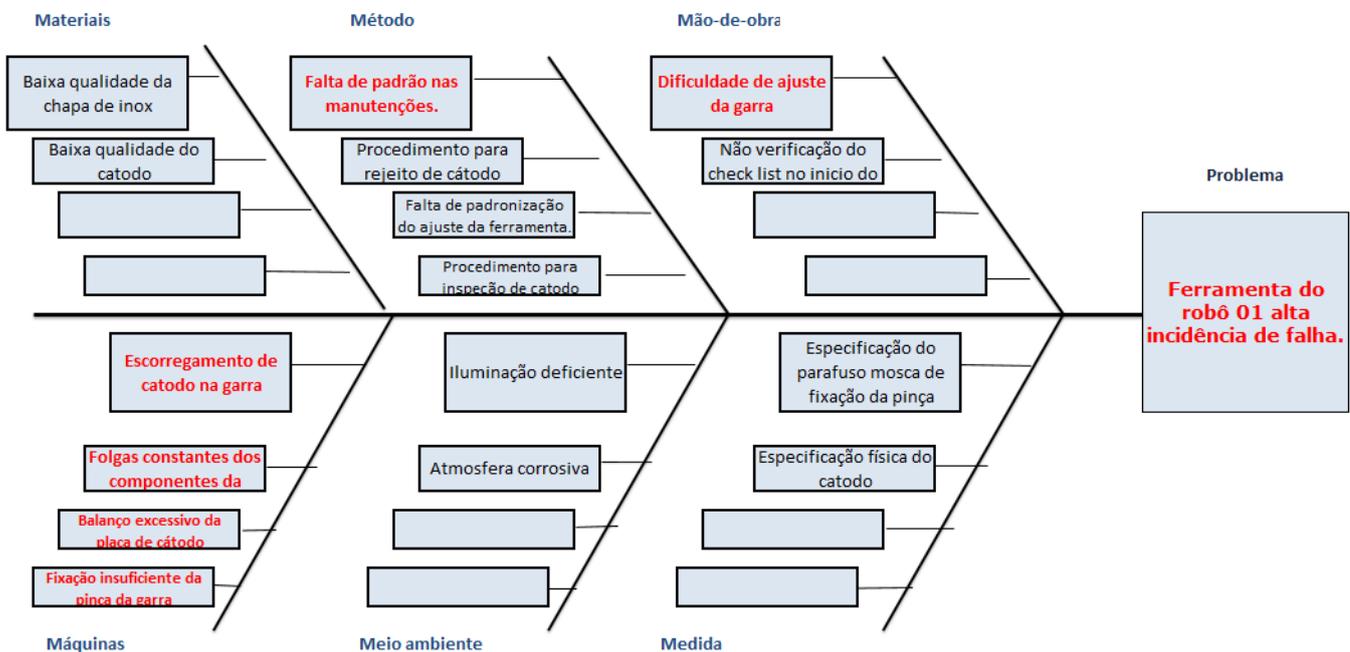
Figura 6 - Diagrama de Ishikawa

Para análise do problema e busca das causas fundamentais das falhas na ferramenta do robô 01, foi utilizado o diagrama do Ishikawa e o método dos 5 por quês. A Figura 6 a seguir, mostra o diagrama com as falhas potenciais destacadas em vermelho.

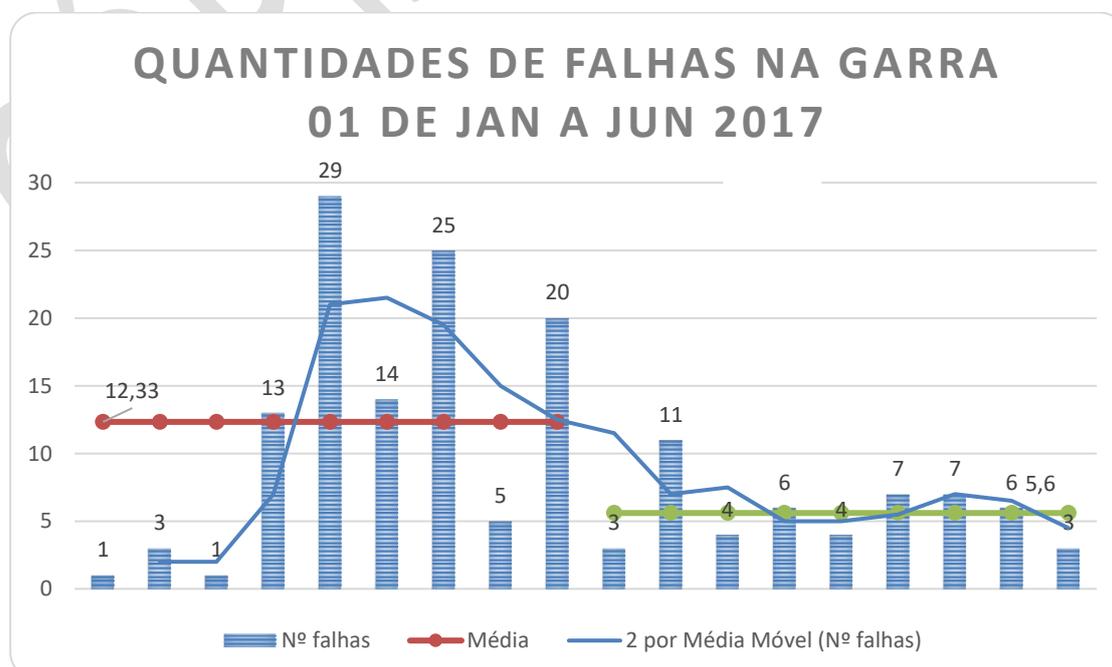
Gráfico 01- Quantidade de Falhas na Garra 01

Após as implementações das ações ocorridas em julho de 2017, foi possível verificar que houve redução da quantidade de incidência do número de falhas e redução do tempo de reparo conforme mostra o Gráfico 01 abaixo. Vale destacar que, de janeiro a julho de 2017 com a ferramenta original houve 8591 min. de paradas relacionadas à ferramenta.

Pode-se observar no Gráfico 1 acima que, ocorreu a redução significativa dos números de falha na ferramenta (garra) do robô 01 após a implementação das ações de melhorias pontuadas; ver linha de tendência em verde.

No primeiro trimestre ocorreram 111 falhas na garra do robô. Após o trabalho do grupo de estudo, no segundo semestre, as falhas reduziram para 51 ocorrências, o que equivale a uma redução de 46%.

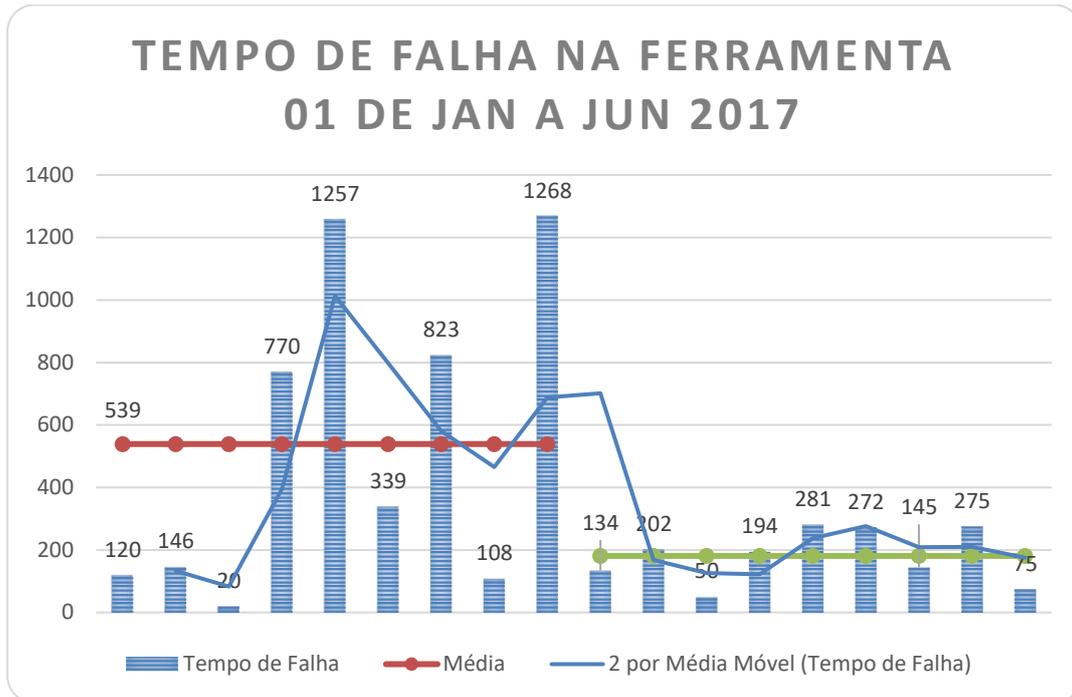
Gráfico 02 – Tempo de Falha na Ferramenta 01

O Gráfico 02 a seguir ilustra o tempo de parada em minutos da ferramenta 01 no período de janeiro a junho de 2017.

Ao analisar o Gráfico 02 acima se observa que, é notória a queda das quantidades de falha e tempo de parada relacionado a ferramenta 01, observe novamente a linha de tendencia em verde. No primeiro trimestre do ano de 2017 a garra do robô 01 foi responsável por 4851 minutos das falhas, após as implementações das ações no segundo trimestre do mesmo ano a falha da garra do robô 01 foi o responsável por 1628 minutos; saindo do primeiro ofensor para o quinto da máquina. Em percentual o primeiro trimestre representou 236,9 % das ocorrências reduzindo para 13,1% no segundo semestre.

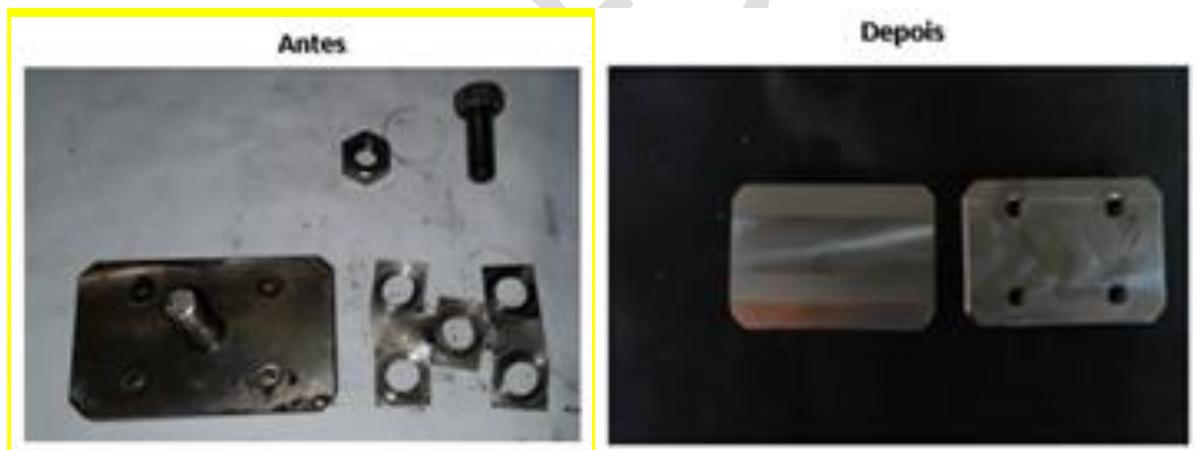
A figura 8 a seguir mostra o antes e depois na melhoria na placa de encosto. Antes da mudança esta placa era dividida em outras pequenas placas dificultando o ajuste e com desgaste com muita frequência.

Melhorar pontos de fixação da ferramenta para diminuir a incidência de ajuste do robô durante operação da máquina;

- Mudança da concepção da placa de encosto para minimizar os ajustes realizados durante operação da máquina.

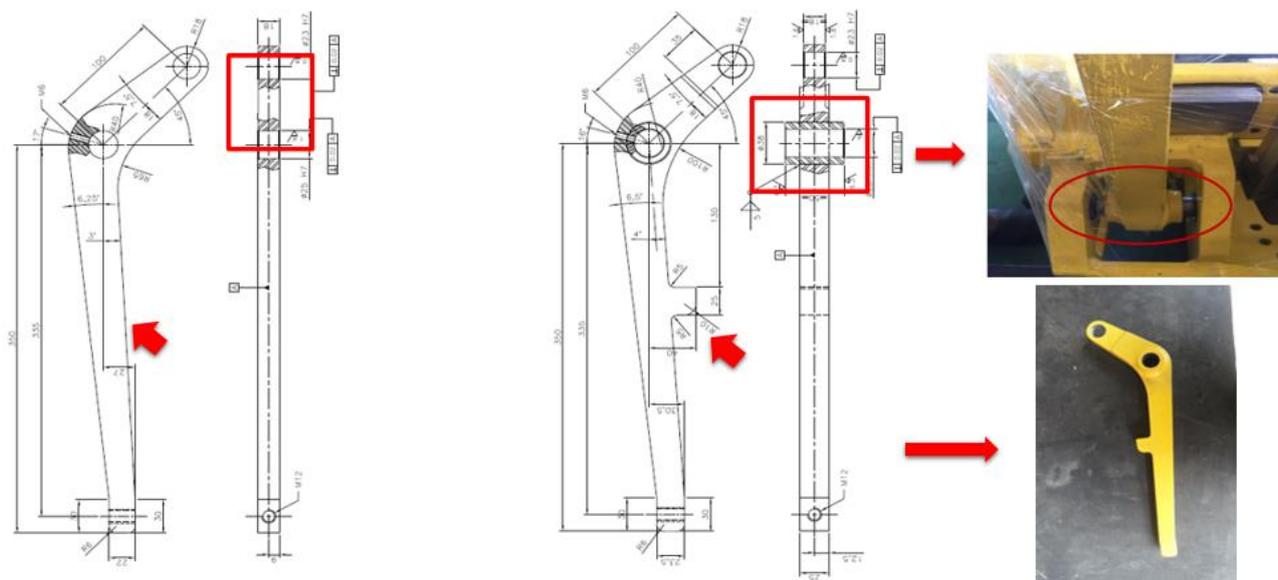
Aumentar Robustez da pinça de estabilização.

Para aumento da robustez da pinça foi realizado seguintes modificações:

- Aumento da espessura da pinça de 18 mm para 25 mm;
- Inclusão de “mancal” para evitar desgaste constantes nas buchas;
- Inclusão de sobressalto para fixação da barra em caso de quedas indesejadas;
