ANÁLISE DA VIABILIDADE TÉCNICA DO PROCESSO DE REMOÇÃO DO ÓXIDO DE FERRO ATRAVÉS DA DECAPAGEM MECÂNICA NA TREFILAÇÃO DO AÇO ABNT 1075

Resumo: O objetivo principal deste trabalho foi analisar a viabilidade técnica do pré-tratamento mecânico de remoção de carepa da superfície do fio-máquina ABNT 1075 para a produção de fios de aço. A retirada da camada de óxidos ou carepa, conhecida por decapagem, tem grande importância e influência na qualidade superficial do fio de aço trefilado. A decapagem tem como objetivo eliminar a camada de óxidos, além de possibilitar uma condição superficial que permita facilitar o transporte do lubrificante sobre o fio trefilado antes mesmo do início da trefilação, evitando danos ao processo. Este trabalho apresenta um estudo experimental do processo de trefilação de fio-máquina de aço ABNT 1075 pré-tratado superficialmente através da decapagem mecânica, utilizando decapador mecânico por flexão. Foi realizado um experimento em uma linha de trefilação em que fio-máquina laminado era desbobinado, passava por um decapador mecânico por flexão, na sequência, era trefilado e acondicionado em carretéis, por fim, o fio trefilado passava por um tratamento pós-trefi

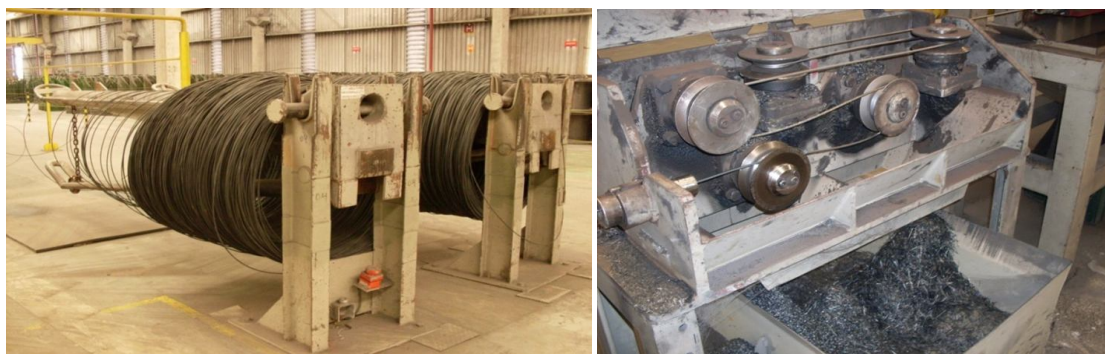
Os suportes desbobinadores de bobinas de fio-máquina têm capacidade para suportar uma bobina de fio-máquina em cada lado conforme ilustra a Fig. (1), à esquerda. São dispositivos fixos, com eixo horizontal, destinados a alojar e desbobinar de modo controlado bobinas de fio-máquina a fim de alimentar a máquina trefiladora de fio de aço. A Figura (1) ilustra também o decapador mecânico por flexão, que possui uma feira-guia em sua entrada cujo diâmetro é superior ao do fio-máquina decapado. Este equipamento possui base fixa, dobramento sobre polias em dois planos com um total de cinco roldanas fabricadas com metal duro e com base coletora de carepas.

Figura 1. Suportes desbobinadores de bobinas de fio-máquina (à esquerda) e decapador mecânico por flexão (à direita).

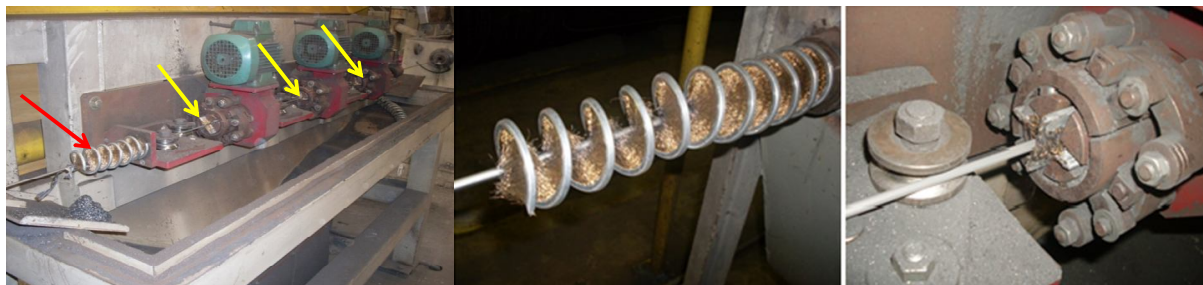
A Figura (2) mostra a bancada fixa de escovas e sopradores, contendo uma escova espiralada na entrada do equipamento (seta indicativa vermelha), seguida por 3 escovas rotativas (setas indicativas amarelas) e sopradores de ar comprimido atuando em todo o diâmetro do fio em sentido contrário ao seu deslocamento. As cerdas de todas as escovas são de aço recoberto com latão e têm diâmetro de 0,25 mm.

Figura 2. Bancada de escovas e sopradores, escova espiralada e escova rotativa.

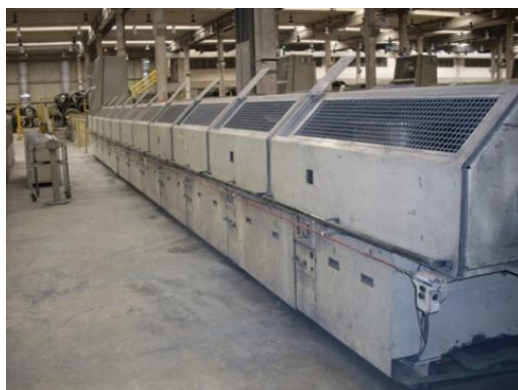
A máquina de trefilar (Fig. (3)) utilizada no experimento possui as seguintes características:

- Fabricante - Bekaert tipo Júpiter B302;
- N° de Passes de trefilação - 11 (11 bobinas);
- Velocidade final real - variável por bitola (velocidade máxima para o experimento de 10 m/s);
- Bobinador de 560 mm de diâmetro com mesa rotativa;
- Duas possibilidades de acondicionamento, cesto metálico e carretel;
- Graxadeiras com misturador de lubrificante e feiras rotativas.

Figura 3. Máquina de trefilar utilizada no experimento.

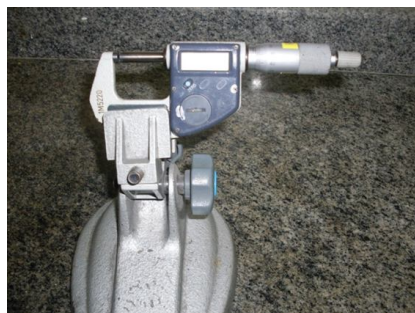
Essas mesmas amostras eram submetidas à análise dimensional, para a qual foi utilizado um Micrômetro Digital, marca Mitutoyo, de resolução 0,001 mm e campo de medição de 0 mm a 25 mm, com graduação no tambor e dentro do prazo de calibração. Conforme Fig. (4), o instrumento está sobre um suporte para micrômetros externos, o que facilita o manuseio por parte do técnico executor da medição manter ambas as mãos livres para operações com o micrômetro.

Figura 4. Micrômetro utilizado na análise dimensional dos fios trefilados.

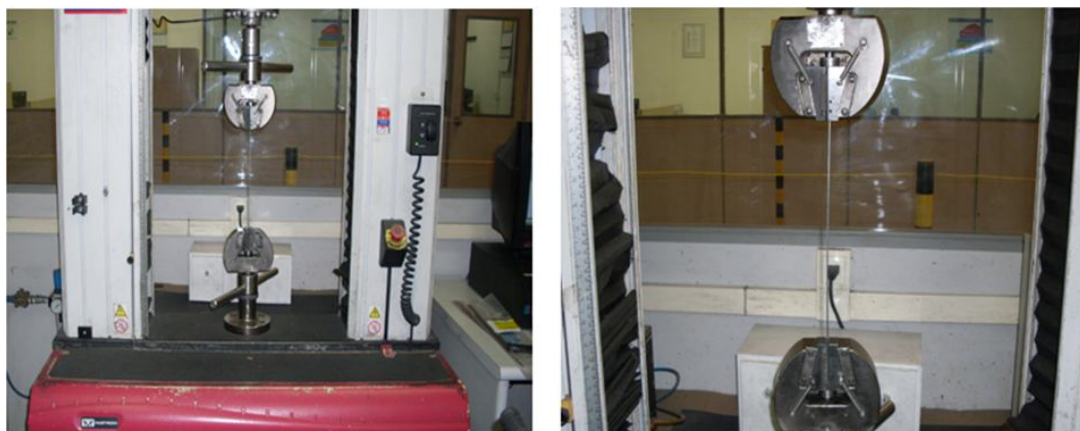
Também de cada carretel produzido (resultante de uma bobina processada) foi retirada uma amostra para o ensaio de tração dos fios trefilados. Para sua execução foi utilizada uma máquina de ensaio universal dinâmica modelo 3382 da Instron, faixa nominal de carga de 0 a 100 kN e garra hidráulica, conforme Fig. (5).

Figura 5. Máquina de ensaio universal utilizada para os testes de tração.
