## FISSURAS EM REVESTIMENTOS DE FACHADA: ESTUDO DE CASO NO CONDOMÍNIO LAS VEGAS SALVADOR-BA

**Resumo:** *Os revestimentos de fachada nem sempre recebem uma atenção equivalente à sua importância. Isso faz com que, no decorrer do tempo, surjam as fissuras, que deixam as fachadas com aspecto desagradável, trazendo desconforto visual para moradores e visitantes da cidade, bem como podem vir a comprometer a edificação no que diz respeito à estanqueidade, ao isolamento acústico, isolamento térmico e a regularização da superfície em questão. O objetivo geral deste trabalho foi analisar as causas do surgimento de fissuras em revestimentos de fachada. Procurou-se, nesse intento, definir e descrever os diversos tipos de fissuras observadas na construção civil e, particularmente, nos revestimentos de fachadas; verificar os fatores causadores dessas fissuras. No desenvolvimento deste trabalho utilizou-se como metodologia a revisão literária e o estudo de caso, por meio do qual foram analisadas as manifestações patológicas que interferem nos revestimentos argamassados das fachadas de quatro edifícios residenciais com múltiplos pavimentos, situados em Salvador-BA. A pesquisa permitiu concluir q

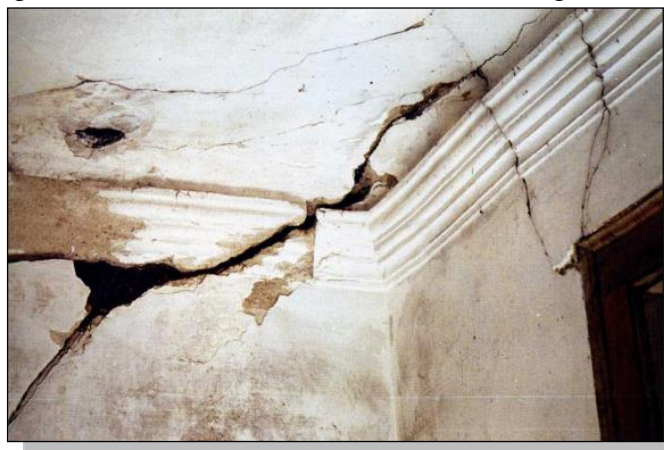
Figura 2 – Revestimento com fissuras de origem estrutural.

Contudo, a Maccaferri (2018) indica que as fissuras de origem estrutural (Figura 2) são ocasionadas por: deformação excessiva da estrutura; atuação de sobrecarga além das definidas em projeto; recalques do sistema de fundação; e, movimentação de lajes e vigas de cobertura.

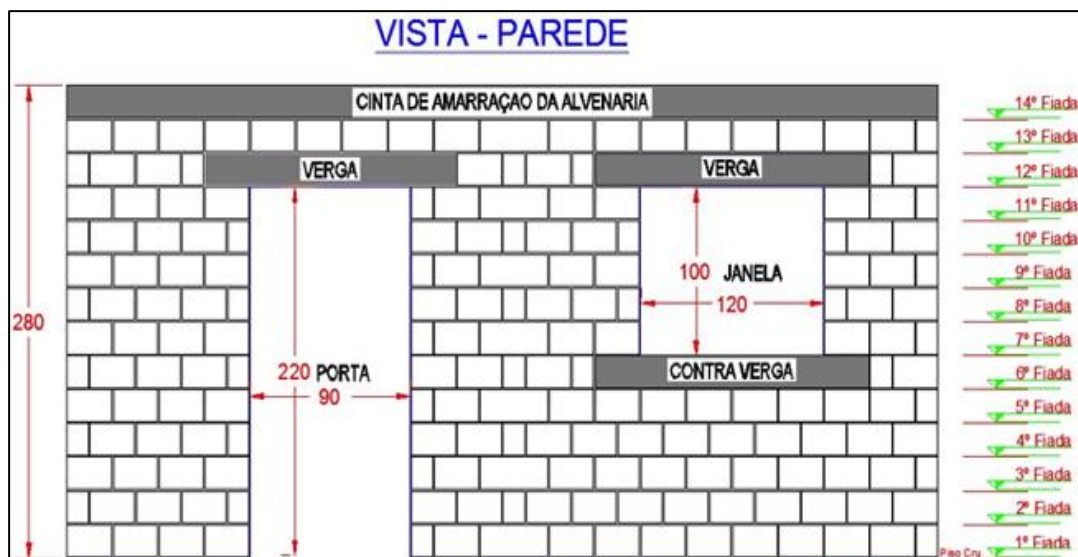
Figura 11 – Vergas e Contravergas.<sup>5</sup>

Desse modo, pode-se determinar que a origem da manifestação patológica deu-se por falta ou falha de um projeto específico que deveria ter previsto as vergas e contravergas.

Com base na NBR 8545 (ABNT, 1984), tanto as vergas quanto as contravergas devem exceder a largura do vão de pelo menos 20 cm de cada lado e ter altura mínima de 10 cm. Precisam, também, ser apoiadas dos dois lados na alvenaria de, no mínimo, 30 cm de cada lado do apoio como mostrado na Figura 11 (CERÂMICA CITY, 2018, p. 1). E, ainda conforme esse mesmo site, ambos os elementos “podem ser feitos de uma peça pré-moldada de concreto ou de blocos canaletas que funcionam como forma para esses elementos da alvenaria”.
