CENTRO UNIVERSITÁRIO SENAI CIMATEC
PROGRAMA DE POS-GRADUAÇÃO STRICTO SENSO
GESTÃO E TECNOLOGIA INDUSTRIAL

INFLUÊNCIA DO TRATAMENTO TÉRMICO DE
RECUPERAÇÃO POR REVENIMENTO NA
QUALIFICAÇÃO DE UM PROCEDIMENTO DE
SOLDAGEM NO AÇO WB-36 FRAGILIZADO

Dissertação de mestrado apresentada ao Programa de Pós-Graduação Stricto Sensu da Faculdade Tecnologia SENAI CIMATEC como requisito parcial para a obtenção do título de Mestre em Gestão e Tecnologia Industrial

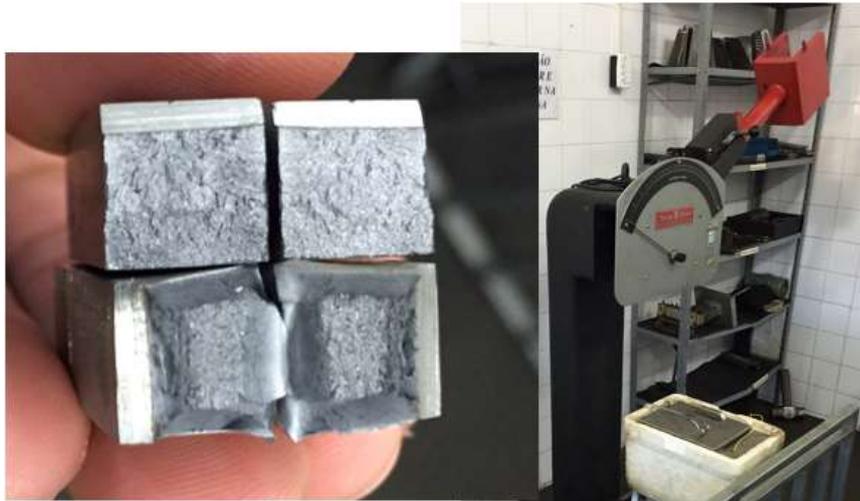
Figura 19 – Exemplo de amostras após teste de impacto de metal base com e sem tratamento de recuperação por revenimento e foto do equipamento utilizado para realização dos ensaios de Impacto (próprio autor, 2015)

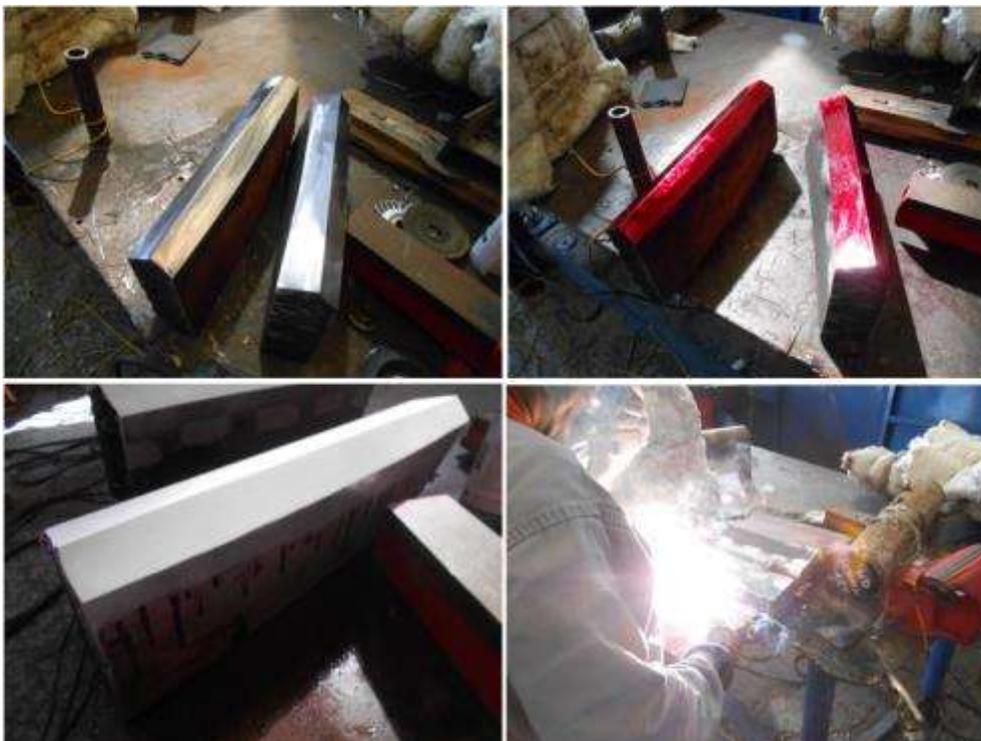
Na Figura 23, podem ser vistos os detalhes da junta já preparada, em seguida o ensaio de líquido penetrante e sua respectiva revelação, mostrando que a peça se encontrava isenta de descontinuidades, ambas apresentaram resultados semelhantes nos ensaios pré-soldagem. A última figura mostra o procedimento de fixação da peça, o mesmo foi realizado com o objetivo de colocar o corpo de prova na posição vertical, para realização do processo de soldagem com progressão ascendente, conforme determinado no procedimento.

Figura 23 – Preparação de superfície, ensaios de líquido penetrante e revelação e fixação da peça para realização da soldagem (próprio autor, 2015)

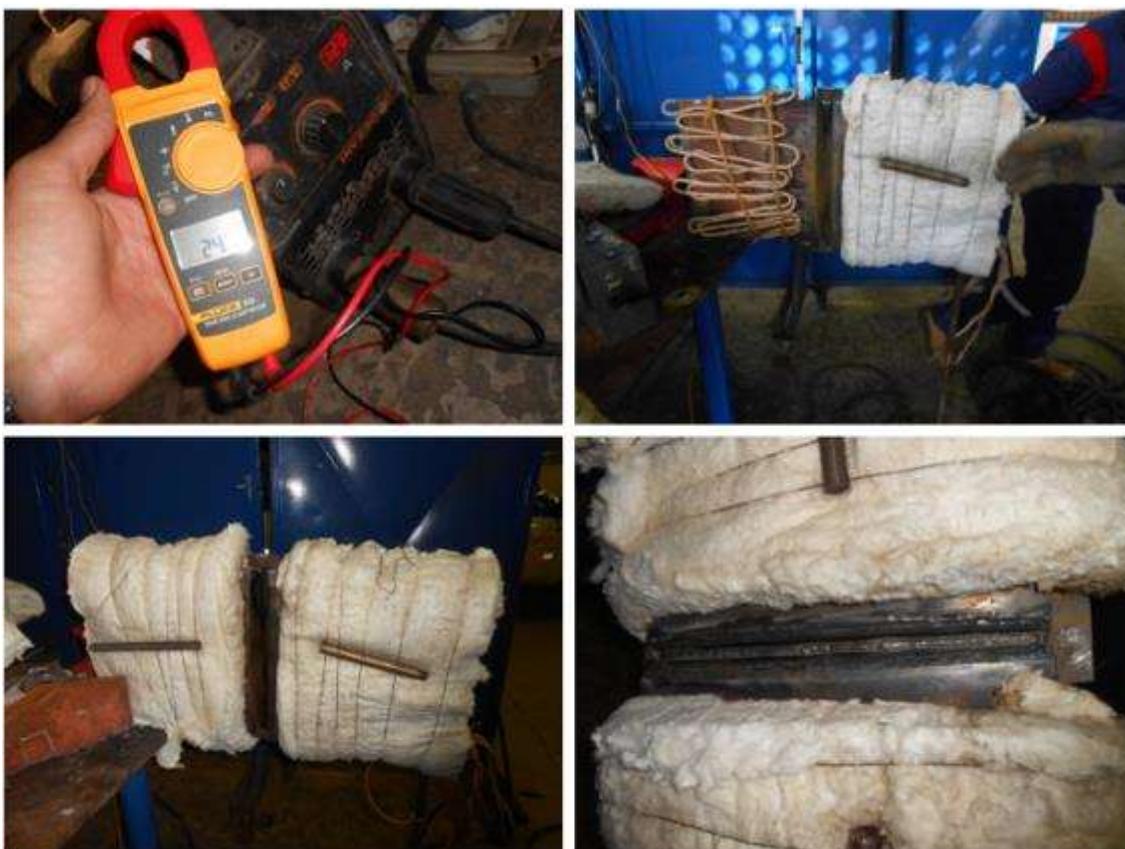
Na Figura 24 pode ser visto a checagem dos parâmetros de soldagem com um Alicata Amperovoltímetro Minipa modelo ET-3367 certificado de calibração nº1288/15. Em seguida são preparadas as resistências elétricas que serão utilizadas nos controles de temperatura de pré-aquecimento, interpasse, pós-aquecimento e tratamento térmico de alívio de tensões. Na figura seguinte já pode ser vista a peça pronta para o início do procedimento de soldagem e na última figura o primeiro passe de solda.

Figura 24 – Acompanhamento dos parâmetros de soldagem, preparação das resistências térmicas e isolamento do corpo de prova e primeiro passe de solda (próprio autor, 2015)

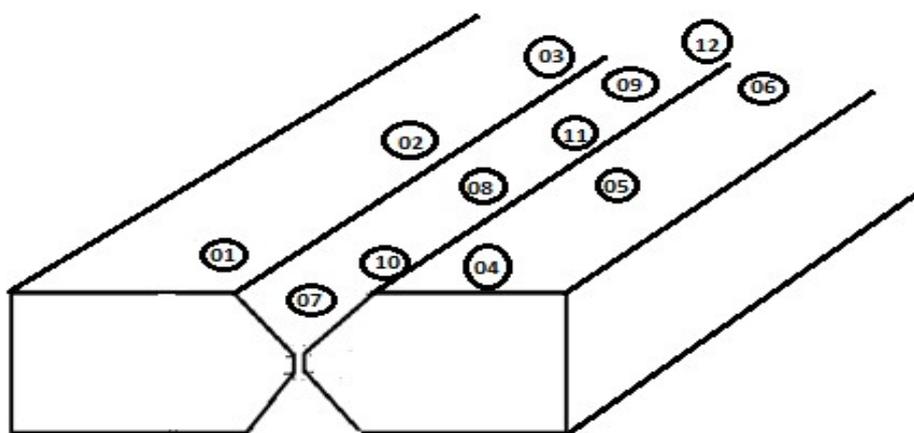
Conforme resultados apresentados na Tabela 8, foram realizados ensaios em pontos a fim de obter resultados que possibilitem uma posterior análise comparativa para discussão. Foram realizados ensaios no CP-1 antes da realização do procedimento de soldagem e no CP-2 antes e após o tratamento térmico de recuperação por revenimento, que precedeu a realização do procedimento de soldagem nesse corpo de prova. Os pontos de amostra foram feitos conforme Figura 32.

Figura 32 – Ensaio de dureza nas amostras CP-1 e CP-2 (antes e após o tratamento recuperação por revenimento) em HB (próprio autor, 2016);

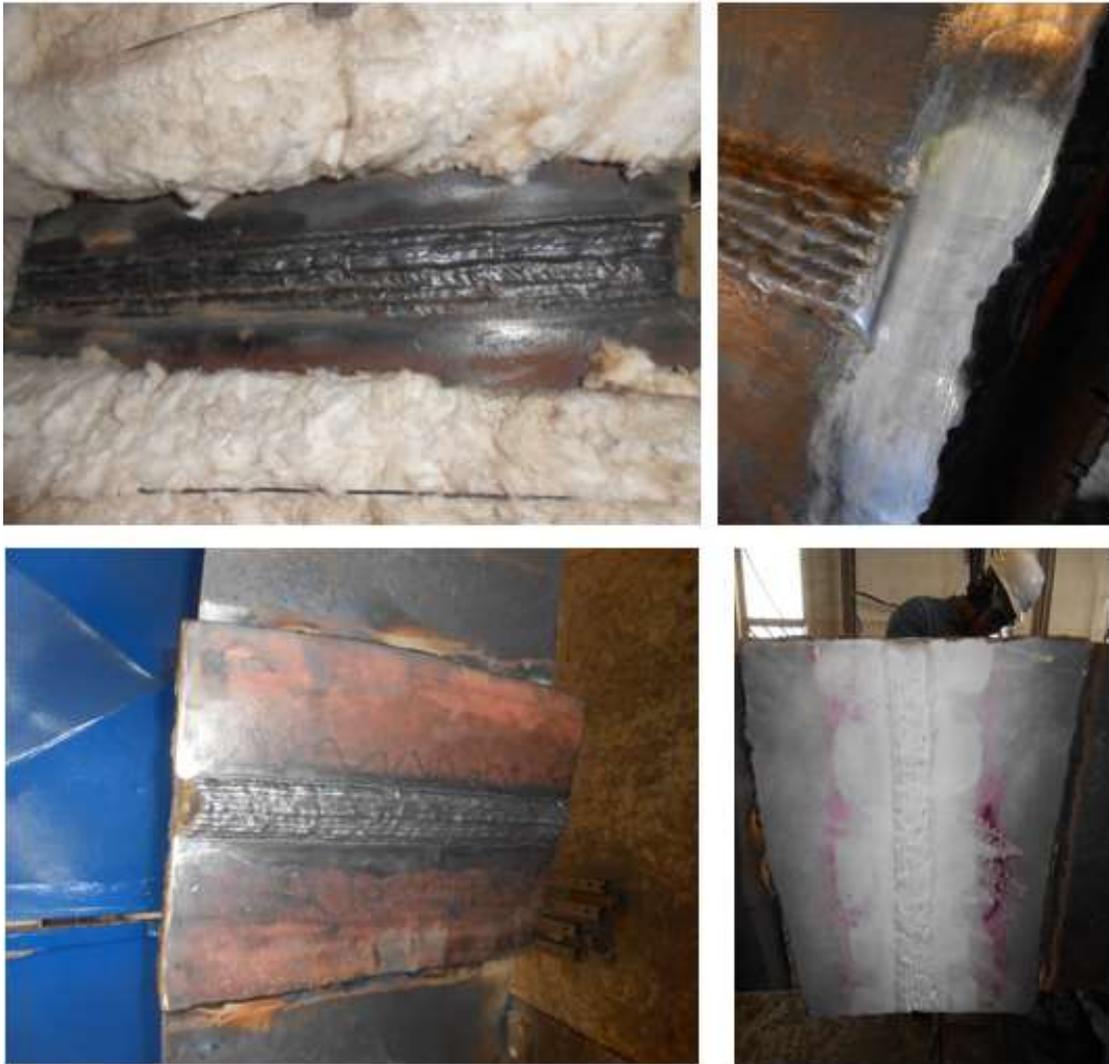
Na Figura 34 pode ser visualizado a finalização do processo de soldagem, preparação de uma superfície da peça para ensaio de dureza em campo, vista completa da peça após conclusão da soldagem e realização do ensaio de líquido penetrante.

Figura 34 – Finalização da soldagem, preparação para realizar ensaio de dureza após soldagem, peça acabada e realização do ensaio de liquido penetrante após soldagem (próprio autor, 2015)

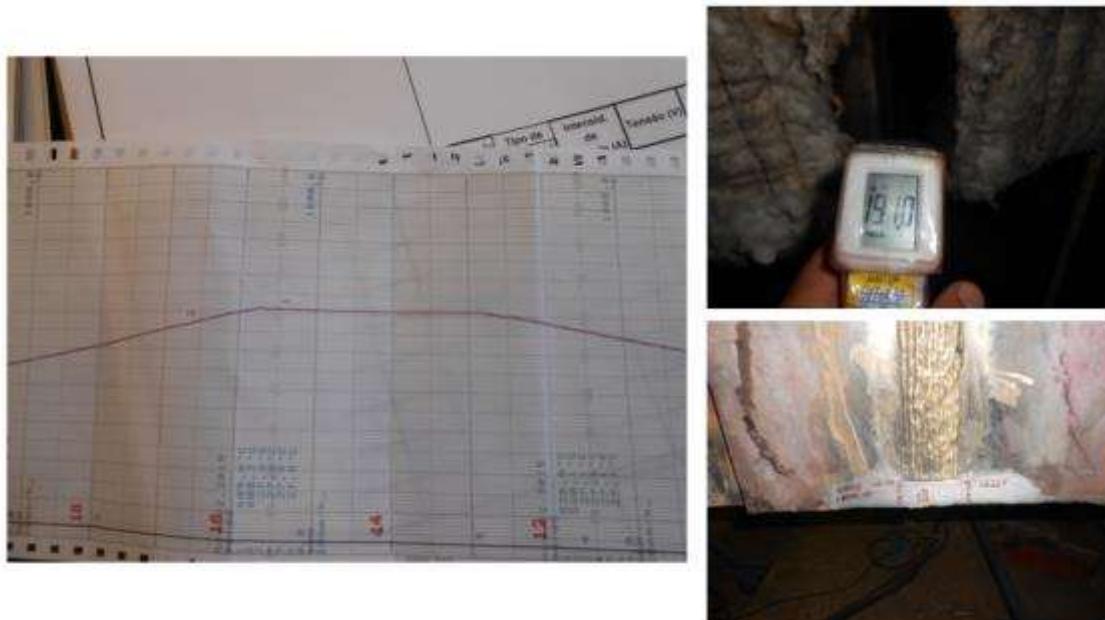
Na Figura 35 encontra-se o registro gráfico do acompanhamento do tratamento térmico de recuperação por revenimento, o acompanhamento da temperatura de interpasse com pirômetro ótico e o registro de campo dos ensaios de dureza após a execução do procedimento de soldagem.

Figura 35 – Curva de acompanhamento do tratamento térmico, acompanhamento de temperatura interpasse e registro dos ensaios de dureza de campo após a soldagem (próprio autor, 2015)

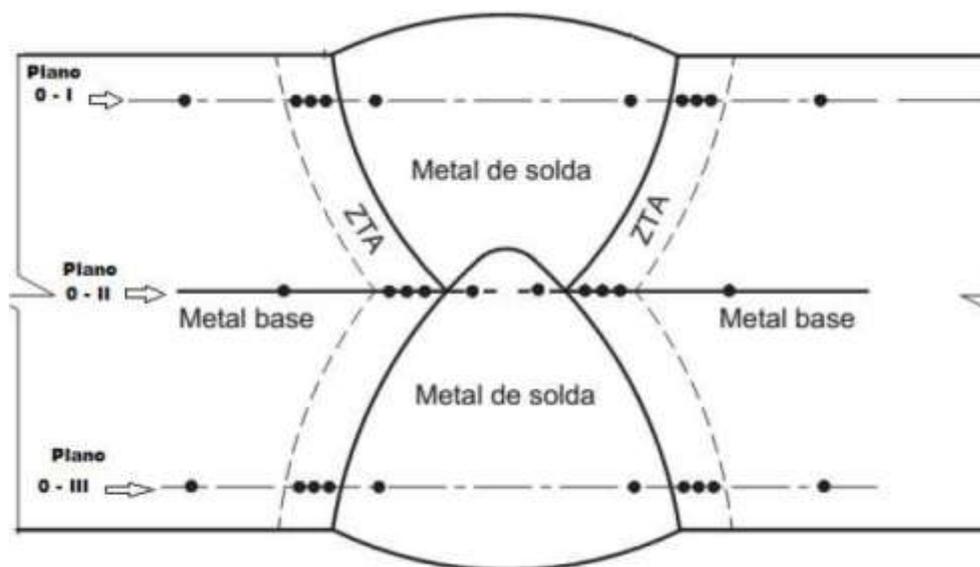
A Tabela 14 mostra os resultados dos ensaios de dureza, os mesmos estão diretamente relacionados a Figura 35 que mostra onde os mesmos foram realizados.

Figura 37 – Croquis da posição dos ensaios de dureza na peça soldada (próprio autor, 2015)

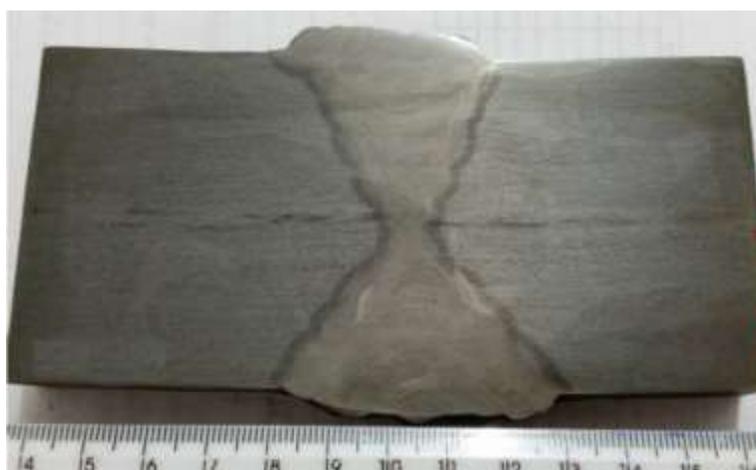
Nos resultados do ensaio de Macrografia não foi identificada qualquer tipo de descontinuidade conforme pode ser visto na Figura 38, correspondente ao CP-1 e na Figura 39, correspondente ao CP-2.

Figura 38 – Macrografia do CP-1 (próprio autor, 2015)

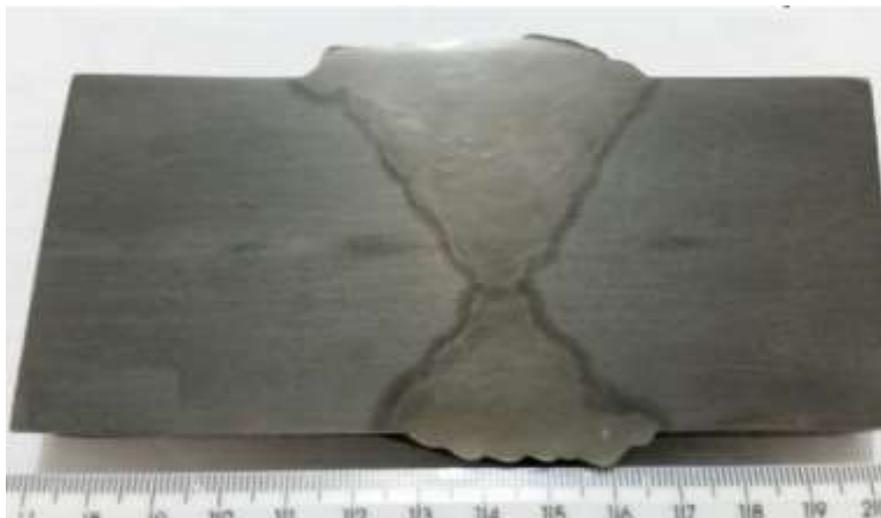
Figura 39 – Macrografia do CP-2 (próprio autor, 2015)

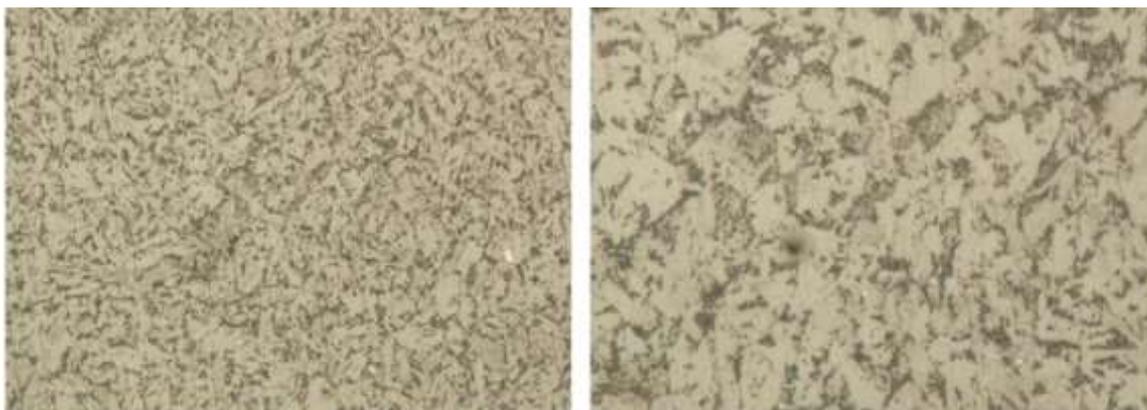
Os ensaios foram realizados com o objetivo de verificar possíveis alterações e divergências microestruturais entre os materiais base e após o processo de soldagem. As Figuras 40 e 41 mostram respectivamente as micrografias na região de metal base, que passou por um tratamento térmico de alívio de tensões e a região de solda do CP-1. De forma preliminar, comparando-se as Figuras 33 e 40, ou seja, material envelhecido e após passar por um tratamento térmico de alívio de tensões, não se observa nenhuma diferença significativa na microestrutura.

Figura 40 – Micrografia do Metal Base do CP-1 após soldagem mostrando grãos bainíticos em fundo ferrítico e carbonetos dispersos aumento de 200x e 500x respectivamente (próprio autor, 2015)

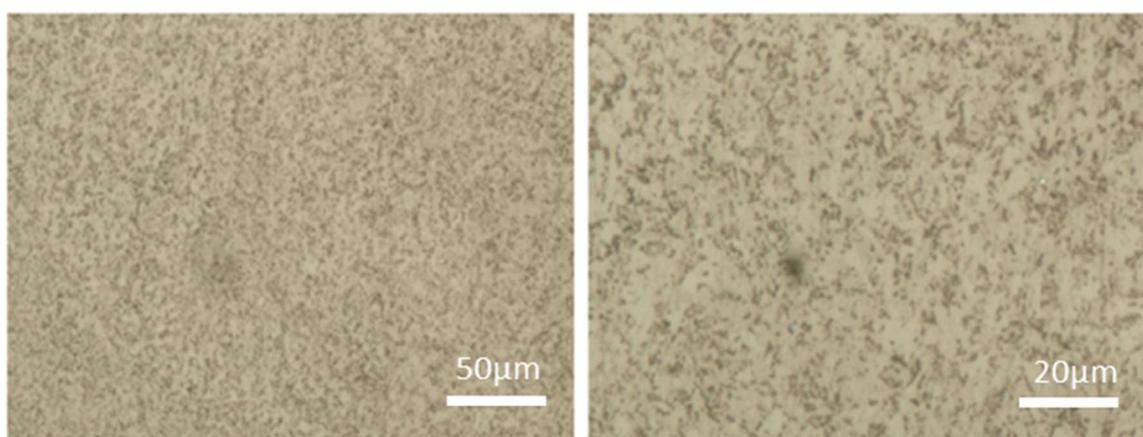
Figura 41 – Micrografia da região da solda do CP-1 mostrando carbonetos esferoidizados em matriz ferrítica com aumento de 200x e 500x respectivamente (próprio autor, 2015)

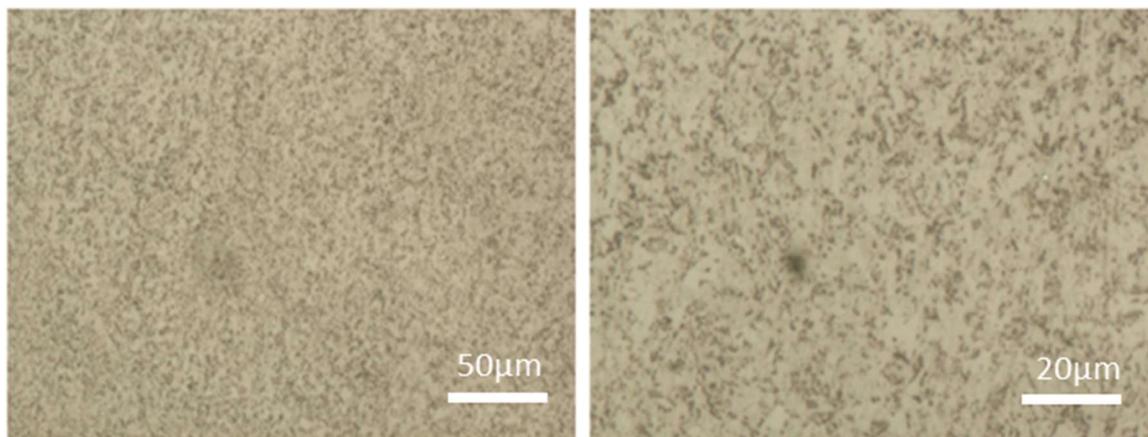
As Figuras 42 e 43 mostram respectivamente as micrografias na região de metal base, que passou por um tratamento térmico de alívio de tensões e tratamento térmico de recuperação por revenimento e a região de solda do CP-2. Análogo ao comentário anterior comparando as Figuras 40 e 41, a Figura 42 demonstra a mesma microestrutura, mesmo tendo passado por um tratamento térmico a mais.

Figura 42 – Micrografia da região de metal base do CP-2 mostrando grãos bainíticos em fundo ferrítico e carbonetos dispersos com aumento de 200x e 500x respectivamente (próprio autor, 2015)

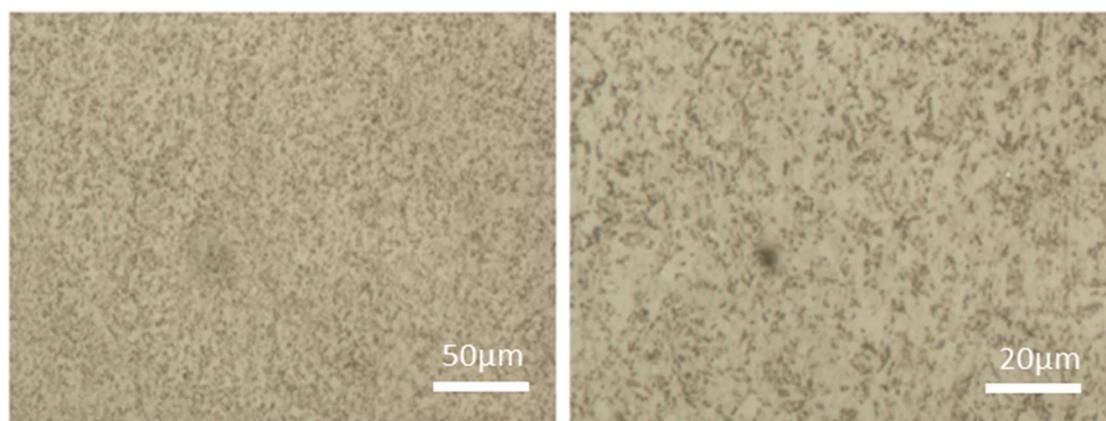
Figura 43 – Micrografia da região da solda do CP-2 mostrando carbonetos esferoidizados em matriz ferrítica com aumento de 200x e 500x respectivamente (próprio autor, 2015)
