ESTUDO DA DEGRADAÇÃO DE WPCs COM FARINHA DE MADEIRA

Luiza Caterine de Souza Bispo¹, Joyce Batista Azevedo¹, Josiane Dantas Viana Barbosa e Pollyana da Silva Melo¹

¹Faculdade de Tecnologia SENAI CIMATEC

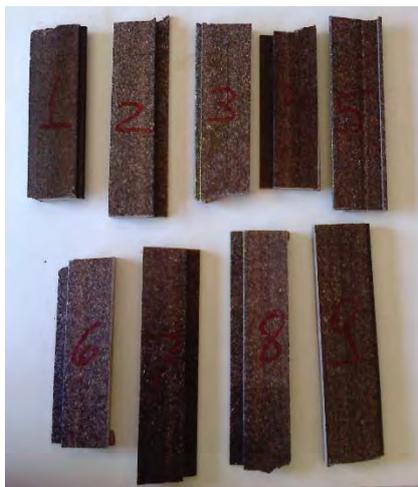
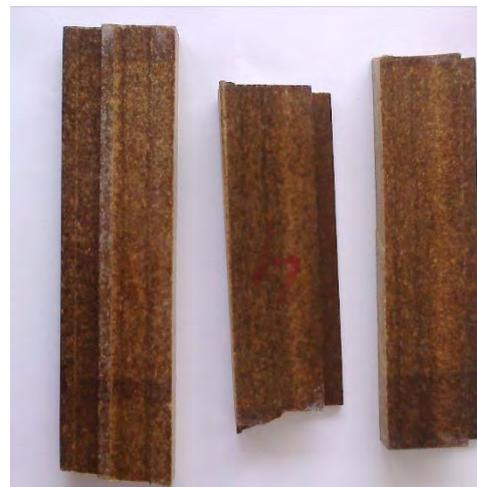
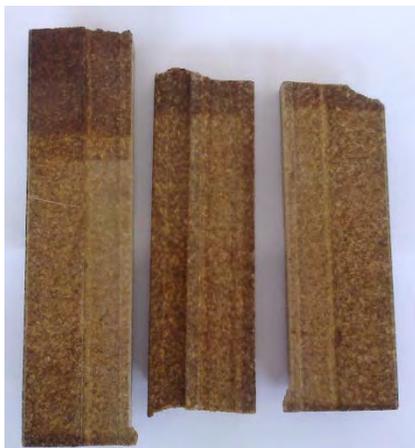
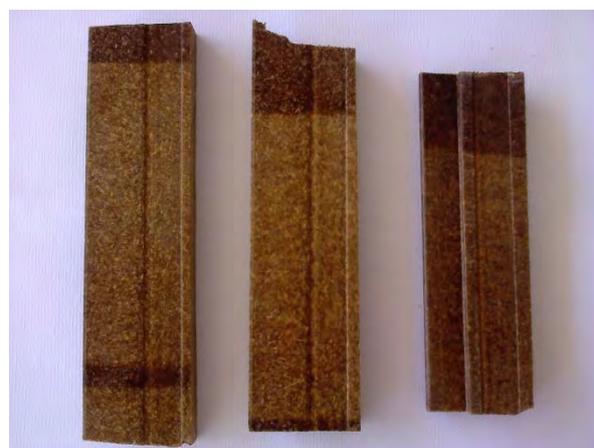
A Figura 1 mostra fotos de amostras antes e após exposição de radiação UV. Pode-se verificar que ocorreu o fenômeno de embranquecimento e perda de brilho que foi acentuado a partir do 30º dia. Fenômenos como descoloração, fissuramento, perda de brilho e redução de propriedades mecânicas, são consequências da degradação ambiental, causando redução na vida útil dos produtos. Entretanto, as taxas de degradação fotooxidativa dependem fortemente da natureza química do polímero, das condições de processamento, bem como da presença de determinados aditivos.

Figura 1- Amostras de compósitos submetidas a exposição à radiação UV. a) antes da exposição; b) 15 dias; c) 30 dias; d) 45 dias.

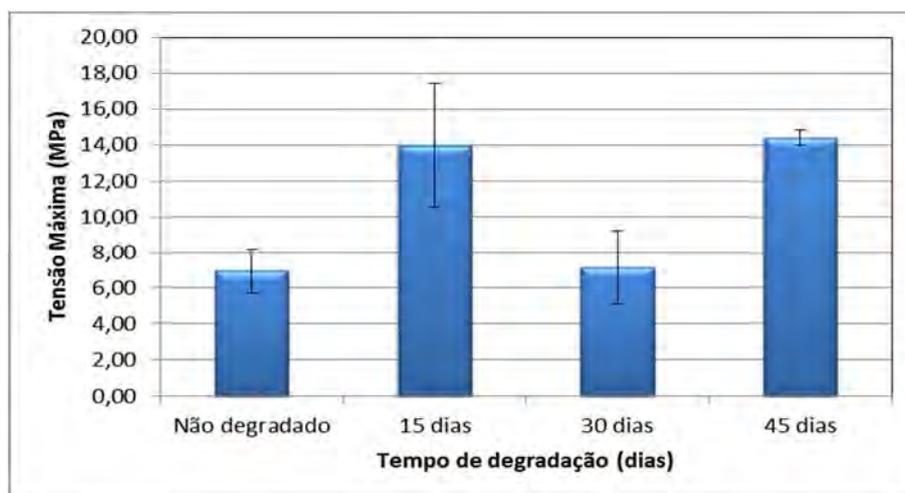
As propriedades mecânicas dos corpos de prova degradados foram avaliadas. A Figura 2 apresenta a Tensão máxima dos perfis sobre flexão antes e após exposição a radiação UV.

Figura 2- Tensão Máxima dos perfis degradados.

Não foi possível verificar uma relação entre a Tensão máxima dos perfis e o tempo de degradação. Não houve perda de propriedade em nenhum dos perfis degradados, ou seja, a presença de radiação durante o prazo analisado não comprometeu o uso dos perfis.

O perfil que ficou 30 dias em exposição apresentou praticamente o mesmo valor do perfil não degradado. Para as amostras com exposição de 15 e 45 dias houve um acréscimo de mais de 100% no valor da tensão analisada. Este não era o comportamento esperado, esperava-se que as propriedades fossem pelo menos mantidas. No entanto, devido a falta de padronização nos corpos de provas do perfil não é possível realizar uma análise comparativa eficiente.

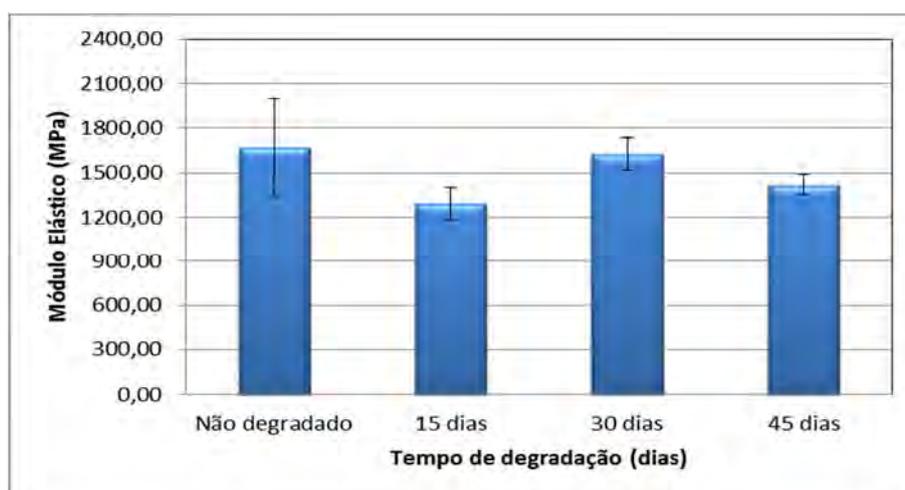
A Figura 3 apresenta o Módulo elástico dos perfis antes e após exposição na câmara de intemperismo. Verifica-se que não houve alterações significativas nesta propriedade, a radiação UV não compromete a rigidez dos perfis, o que indica que a fotodegradação sofrida pelos perfis ficou restrita às camadas superficiais do produto durante o período analisado.

Figura 3- Módulo elástico dos perfis degradados.

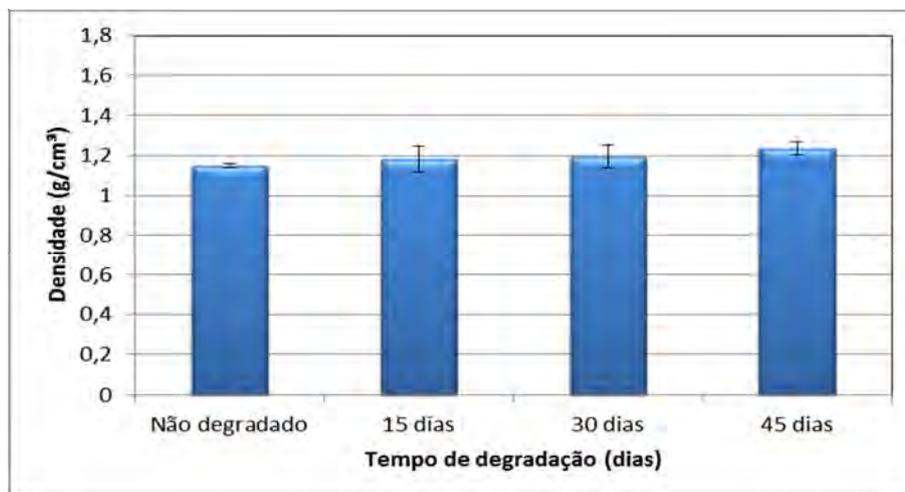
A densidade dos perfis não foi alterada com o tempo de exposição, assim como a absorção de água (Figuras 4 e 5).

Figura 4- Densidade dos perfis degradados.

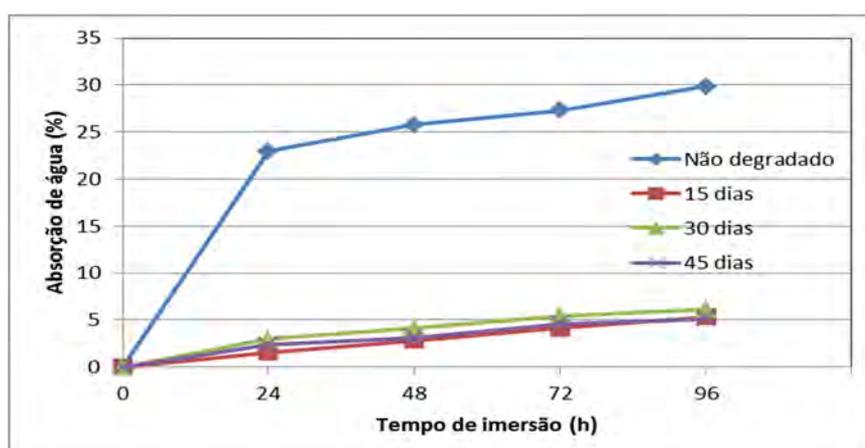
A Figura 5 mostra a absorção de água dos perfis antes e após exposição. Verificou-se que os perfis degradados absorveram uma quantidade de água muito menor que o perfil não degradado. Este comportamento pode estar associado a alteração da morfologia dos perfis com a degradação e da presença de grupos hidroxilas livres na superfície e no interior das cargas lignocelulósicas em decorrência da degradação sofrida pelos perfis [4].

Figura 5 – Absorção de água dos perfis degradados

A degradação dos perfis pode ter contribuído para aumentar a presença de grupos hidroxilas livres na superfície e no interior das cargas lignocelulósicas, contribuindo para redução da absorção de água.

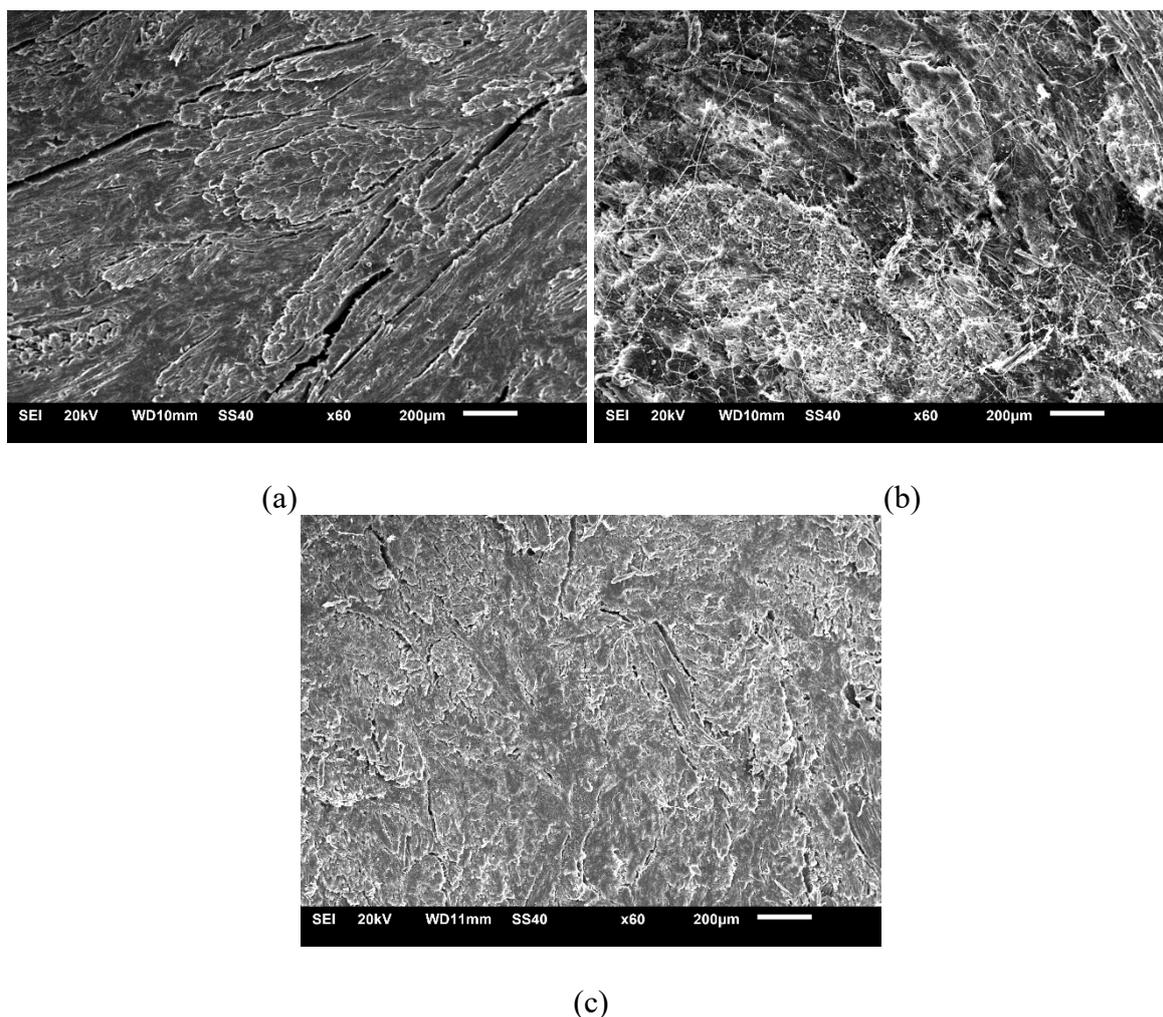
A Figura 6 apresenta a microscopia da superfície dos perfis degradados. As imagens mostram que não houve alterações significativas na superfície dos corpos de perfis com o aumento do tempo de exposição. De maneira geral observa-se que a superfície dos perfis apresentam trincas e fissuras devido ao efeito degradativo sofrido pela exposição a radiação UV.

Figura 6 - Microscopia da Superfície dos Perfis Degradados. (a) 15 d; (b) 30 d; (c) 45 d.

A degradação dos perfis se concentra na superfície exposta à radiação UV-A, a Luz UV penetra a uma curta distância no interior do material, de forma que se tem uma deterioração superficial, apresentando fenômenos de descoloração, perda de brilho.
