13º CONGRESSO BRASILEIRO DE POLÍMEROS

NATAL - RN
18 a 22 de outubro de 2015

ESTUDO DA DEGRADAÇÃO DE PERFIS OBTIDOS A PARTIR DE COMPÓSITOS DE POLIETILENO E FARINHA DE MADEIRA.

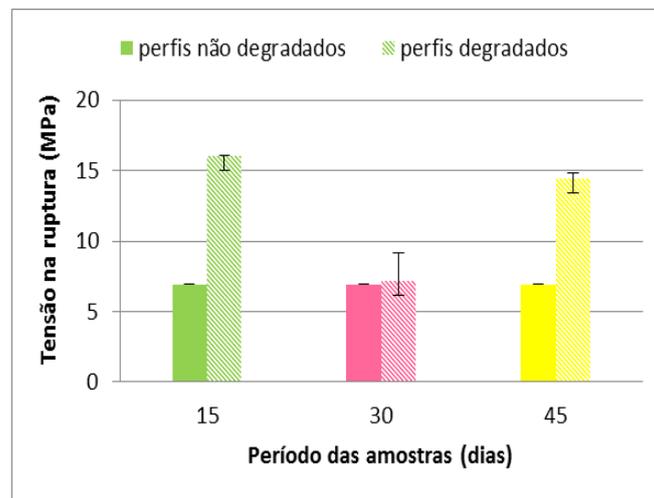
Figura 1 – Tensão na ruptura sob flexão dos perfis antes e após exposição.

A Fig. 1 mostra os resultados de tensão na ruptura sob flexão dos perfis analisados antes e após exposição. Os resultados obtidos apresentam um comportamento não-linear. A irradiação na amostra com 30 dias constatou perda de propriedades na resistência à flexão de quase 50% ao comparar com as amostras de 15 e 45 dias submetidas à degradação. Acredita-se que por ser um

processo radicalar, as amostras de 30 dias ao degradar, resultam na cisão de cadeias, o que pode levar a um subsequente aumento da cristalização e, portanto elevação da densidade [5,6]. Outro fator possível, é o uso de lubrificantes no processamento do perfil causando a redução da resistência à flexão.

No período de 15 e 45 dias irradiadas, as amostras apresentam resultados aproximadamente 60% superiores às não irradiadas, atribui-se a possível recombinação dos radicais livres, devido ao ataque das duplas ligações com posterior reticulação. Demonstrando significativamente a melhoria da propriedade de resistência à flexão [6,7].

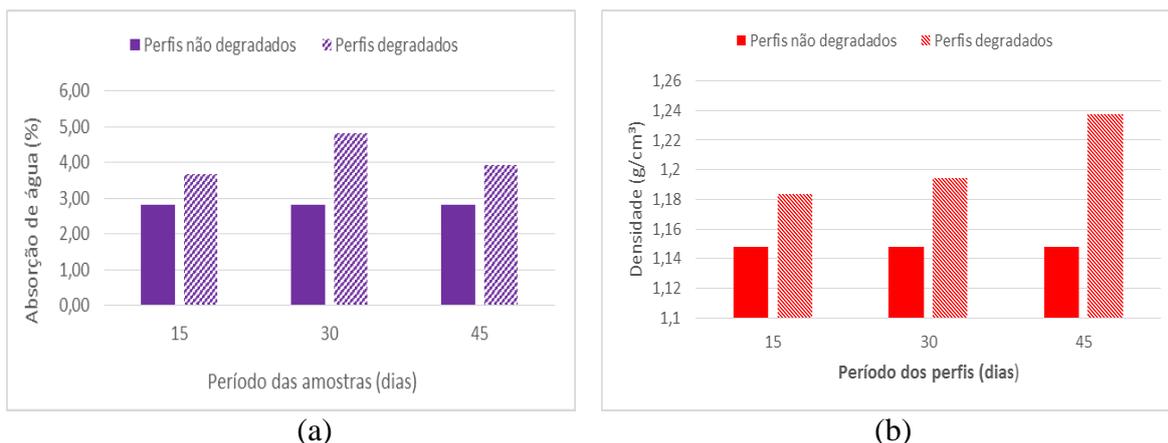
Figura 2 – Resultados dos ensaios de determinação de absorção de água (a) e densidade (b) em função dos períodos de exposição.

A Fig. 2 (a) expõem os resultados do ensaio de absorção de água. As amostras expostas à radiação UV absorvem maior quantidade de água em relação às amostras sem exposição. Este comportamento pode está associado a alteração da morfologia dos perfis com a degradação, aumentando os espaços vazios entre as fases, conseqüentemente a absorção de água. O ensaio de densidade (Fig. 2b) comparou amostras com e sem degradação, apurando uma elevação nas amostras irradiadas, possivelmente este resultado é uma consequência do aumento de cristalinidade resultante do processo fotodegradativo. Definindo uma conformidade com o padrão para WPC's, densidade entre 1000 a 1200 kg/m³ não sendo afetada em relação aos perfis sem exposição à radiação [6,7].

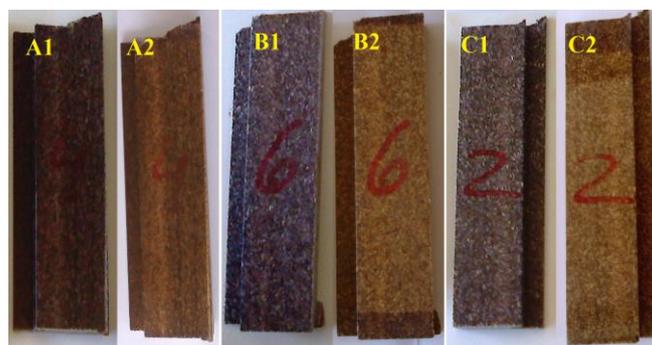
Figura 3 – Amostras de WPC de PEAD com farinha de madeira antes e após exposição à radiação UV. Sendo: (A1) 15 dias antes da exposição e (A2) 15 dias após exposição; (B1) 30 dias antes da exposição e (B2) 30 dias após exposição e (C1) 45 dias antes exposição e (C2) 45 dias após exposição.

Na Fig. 3 visualizam-se amostras antes e após exposição de radiação UV. Observa-se que o processo de fotooxidação resulta em perfis apresentando descoloração, superfícies quebradiças, enrijecimento superficial e fissuras. Isso ocorre devido ao polímero formar radicais livres que favorecem a reação oxidativa e este, por sua vez, irá conduzir à cisão nas cadeias [6,8]. Outro motivo é a madeira, constituída por células dispostas no sentido radial, tangencial e longitudinal, ligadas entre si pela lignina que durante exposição à radiação UV, pode se desprender atuando como encapsulador da madeira conferindo-lhe maior resistência à umidade e à degradação [2,8].

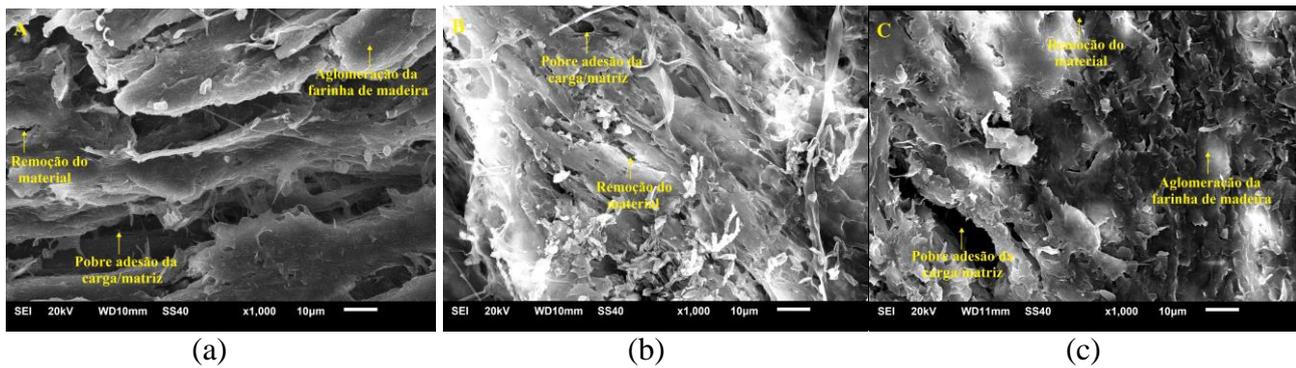
Figura 4 – Micrografias dos perfis após exposição à radiação UV. Sendo: (a) exposto por 15 dias; (b) exposto por 30 dias; (c) exposto por 45 dias.

A Fig.4 mostra micrografia da superfície dos perfis. Observa-se nas amostras expostas à radiação UV uma pobre adesão interfacial entre a matriz polimérica e fase dispersa, aglomeração da farinha de madeira, superfícies de fratura irregulares e evidência de remoção irregular do material. Este comportamento é mais acentuado na amostra com 30 dias de exposição, que resulta numa deformação plástica, decorrente da forte coesão entre as fases.
